RESTAURATION CÔTIÈRE À L'ANSE-SAINT-JEAN
RAPPORT D'ACTIVITÉ DES TRAVAUX D'AMÉNAGEMENT
RÉALISÉS PAR LE COMITÉ ZIP SAGUENAY-CHARLEVOIX
FÉVRIER 2024

Résumé

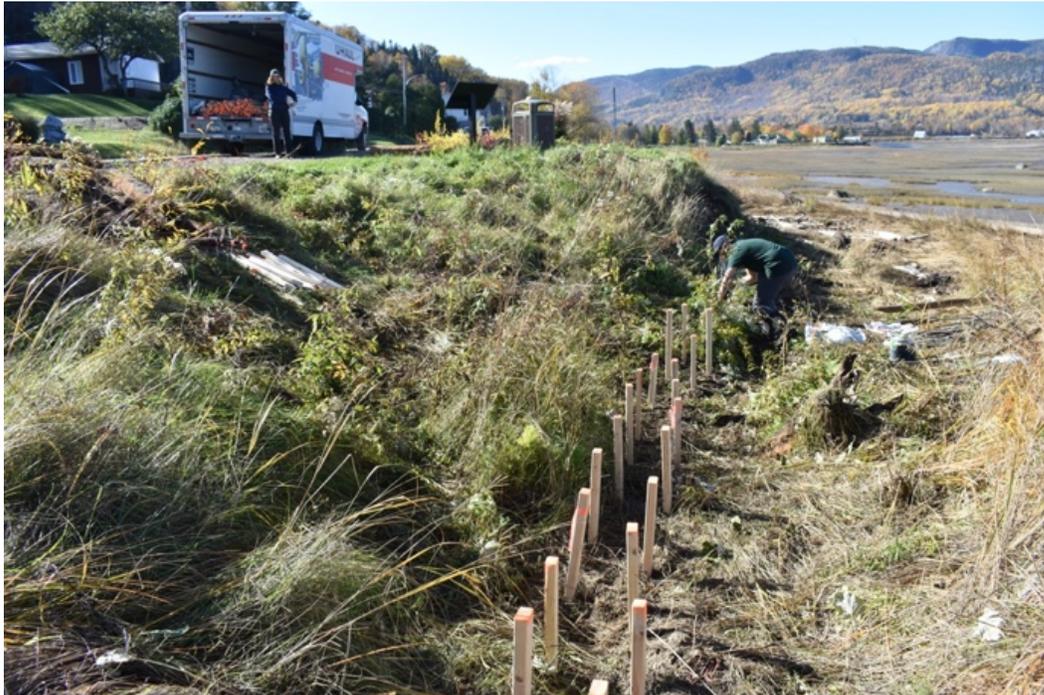
Figure 15 Installation des piquets et fabrication des fascines de saules

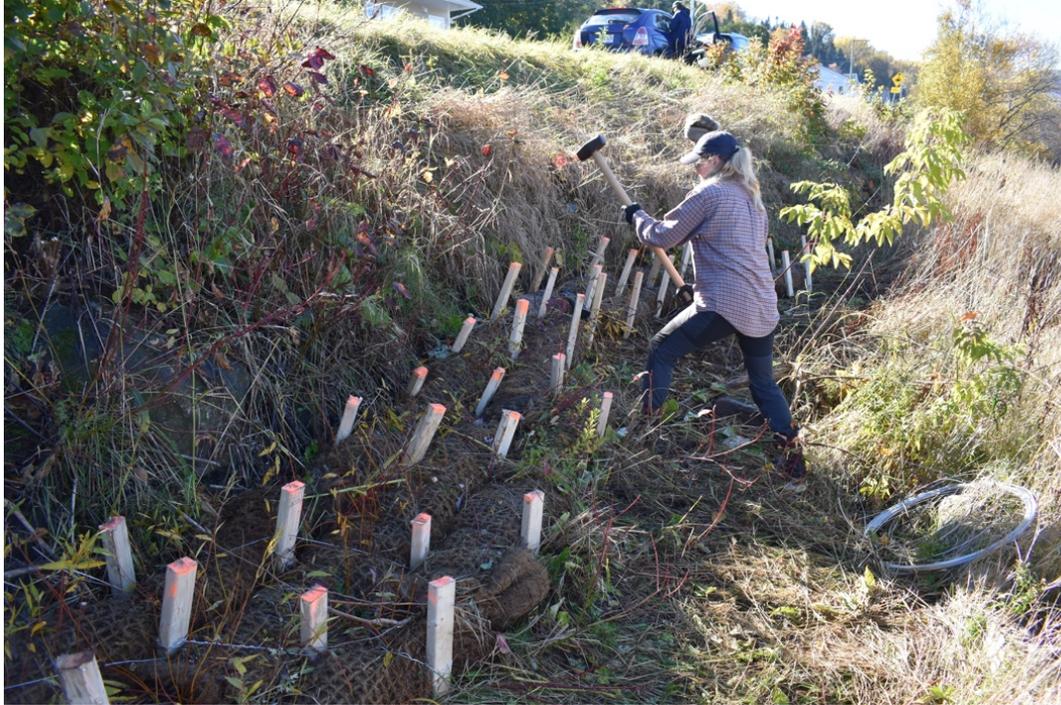
Figure 17 Installation de boudins prévégétalisés au pied de la berge

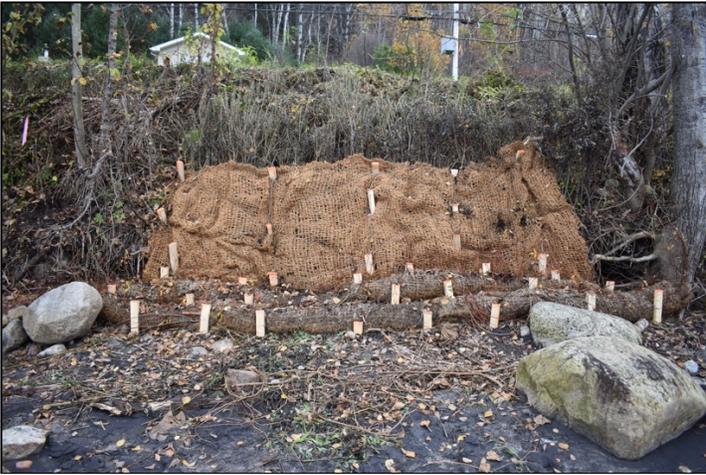
Figure 18 Matelas de branche et boudins Secteur 1 (1) Figure 19 Matelas de branche et boudins Secteur 1 (2)

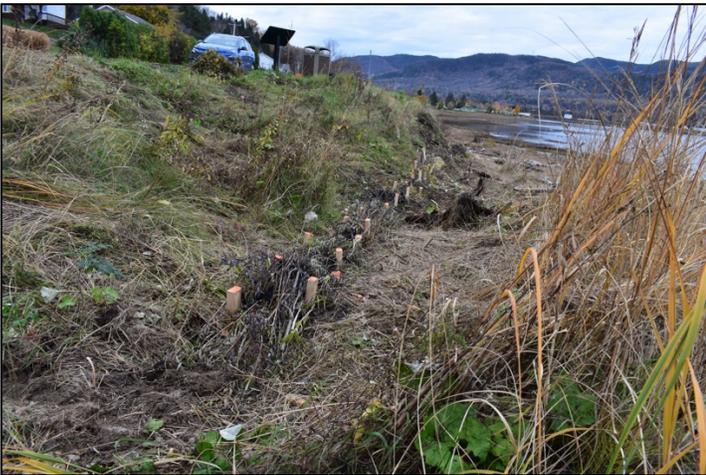
Figure 20 Fascines de saule Secteur 1 (1)

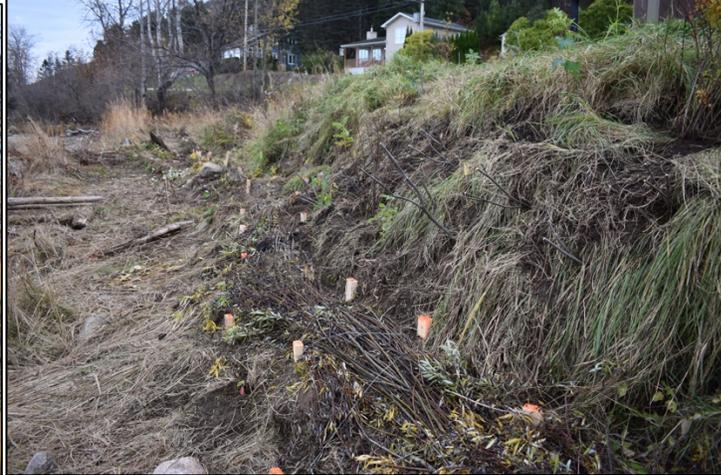
Figure 21 Fascines de saule Secteur 1 (2)

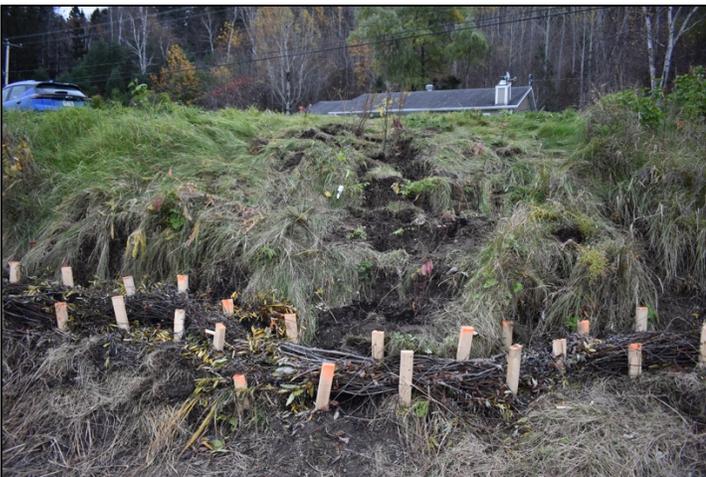
Figure 22 Fascines de saule et plantation Secteur 1 (1)

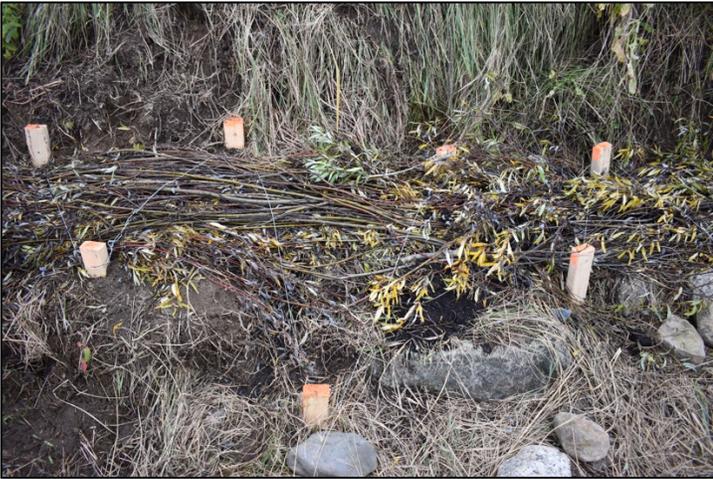
Figure 24 Fascines de saule Secteur 1 (3)

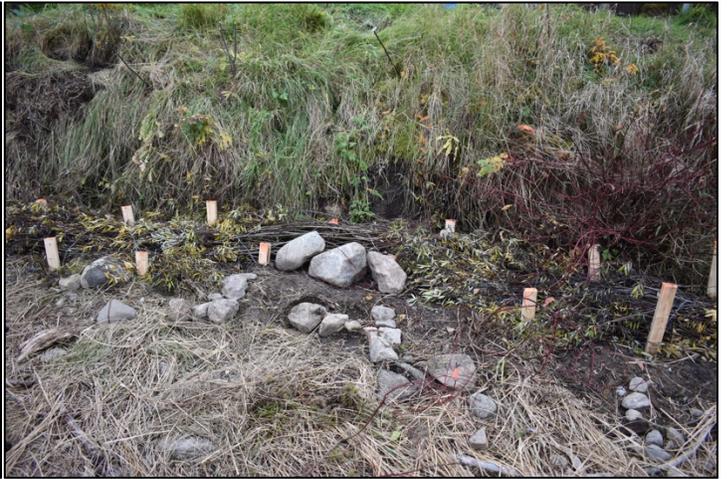
Figure 25 Fascines de saule Secteur 2 (4)

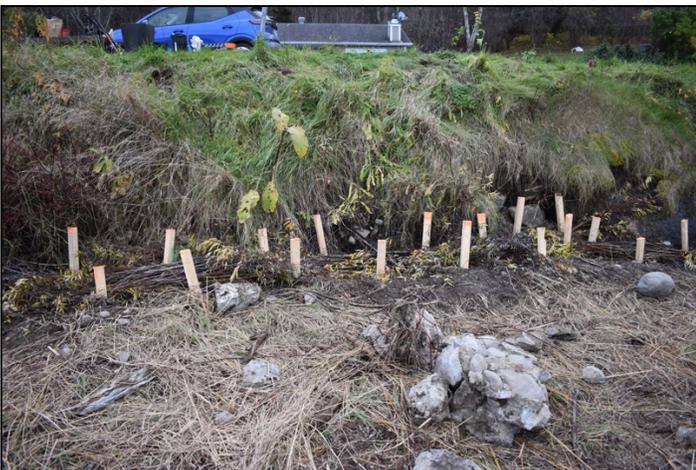
Figure 26 Fascines de saule Secteur 2 (5)

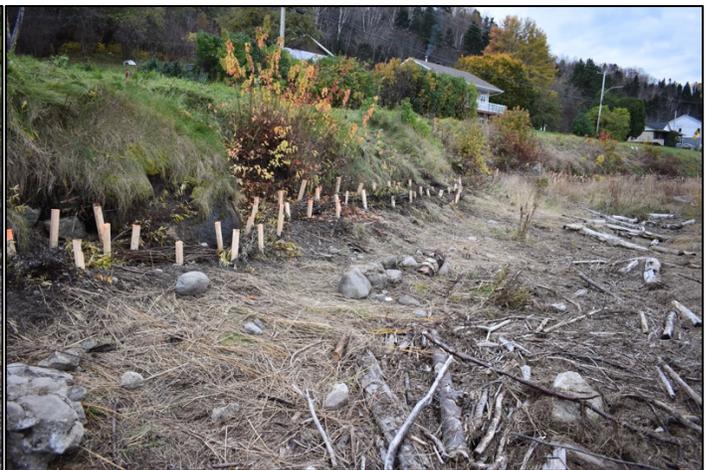
Figure 27 Fascines de saule Secteur 2 (6)

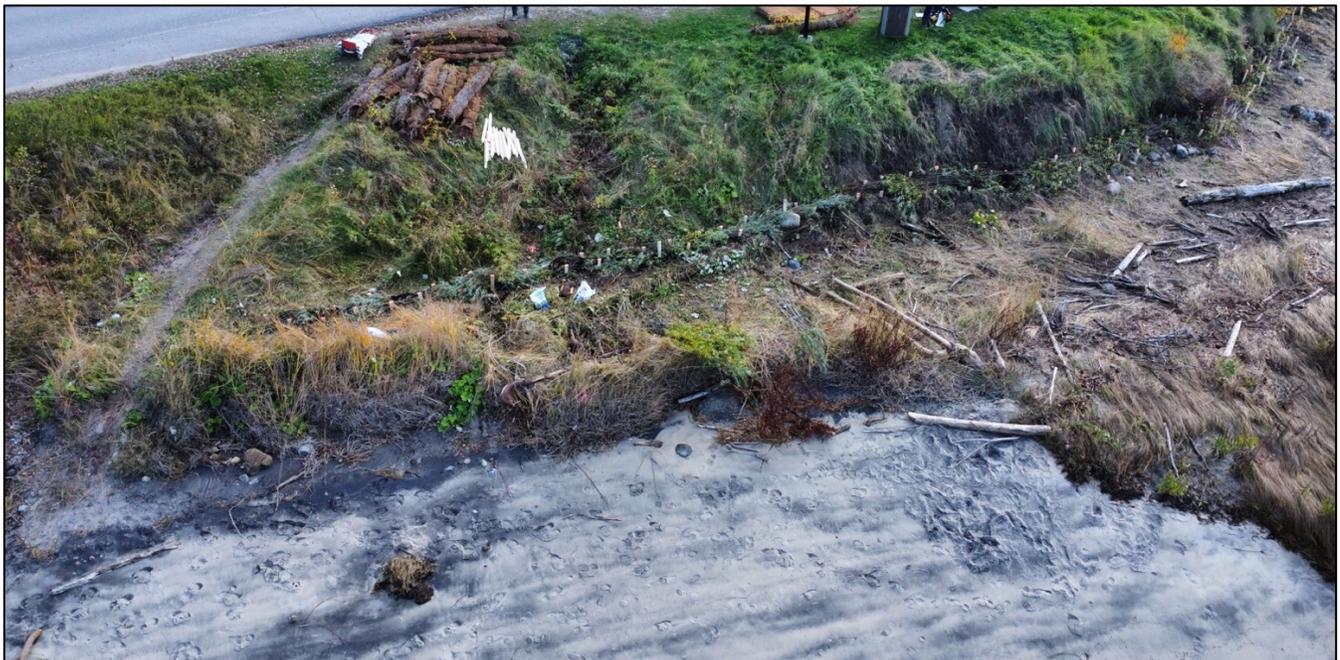
Figure 28 Vue d'ensemble des fascines de saule Secteur 1

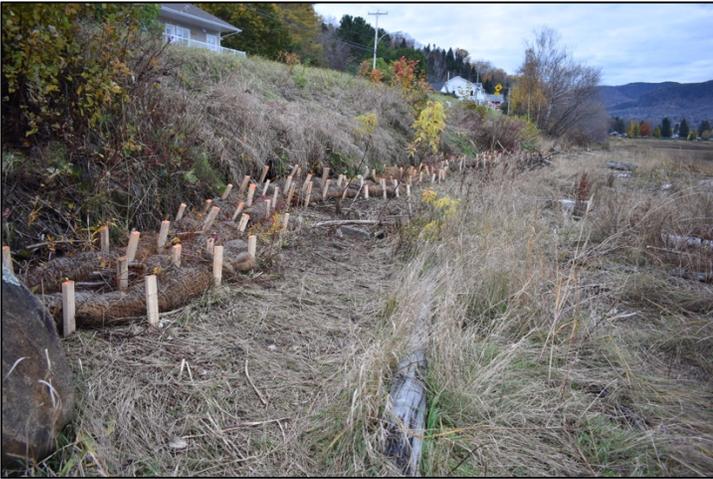
Figure 29 Boudins prévégétalisés Secteur 2 (1)

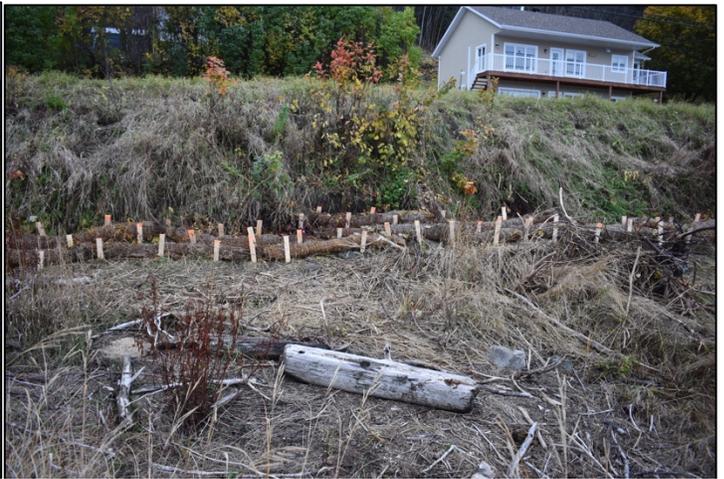
Figure 30 Boudins prévégétalisés Secteur 2 (2)

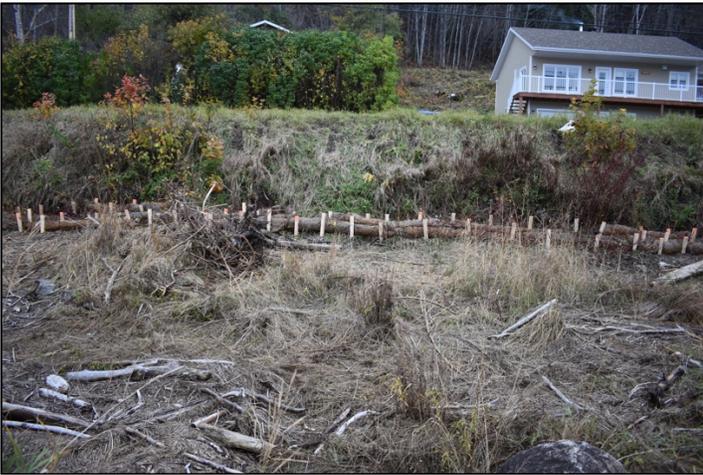
Figure 31 Boudins prévégétalisés Secteur 2 (3)

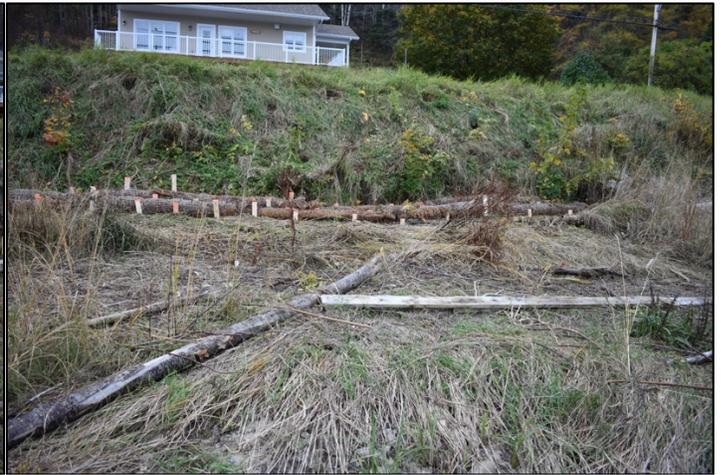
Figure 32 Boudins prévégétalisés Secteur 2 (4)

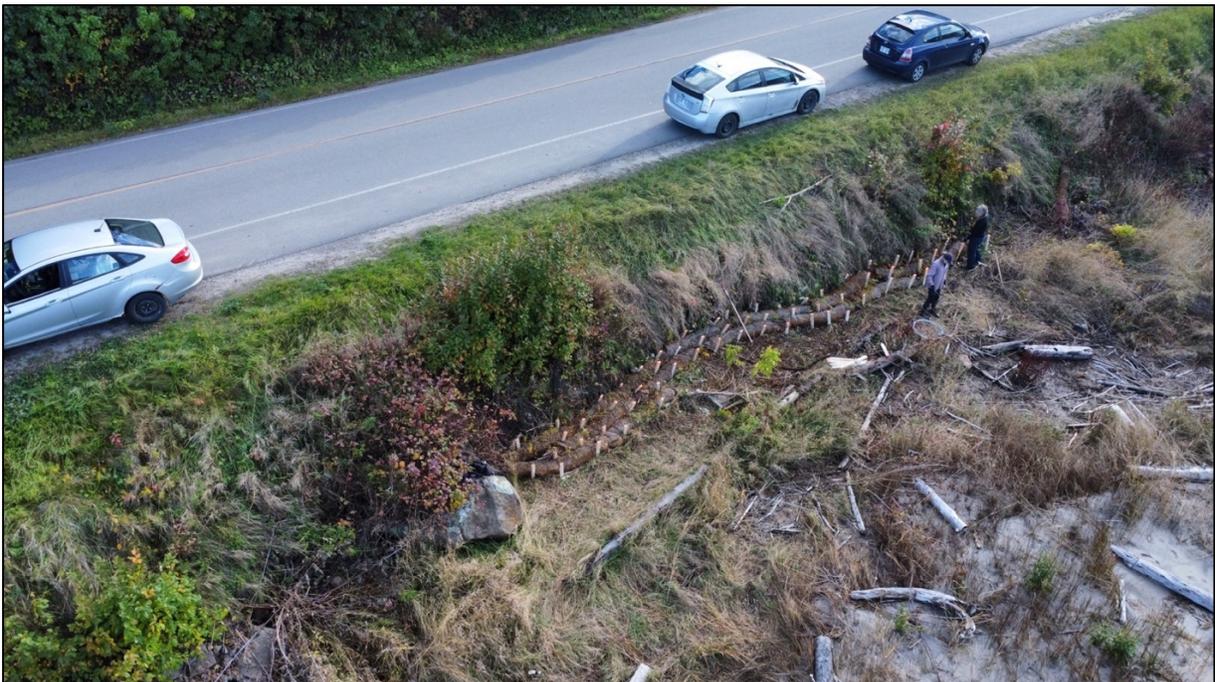
Figure 33 Vue d'ensemble des boudins prévégétalisés Secteur 2

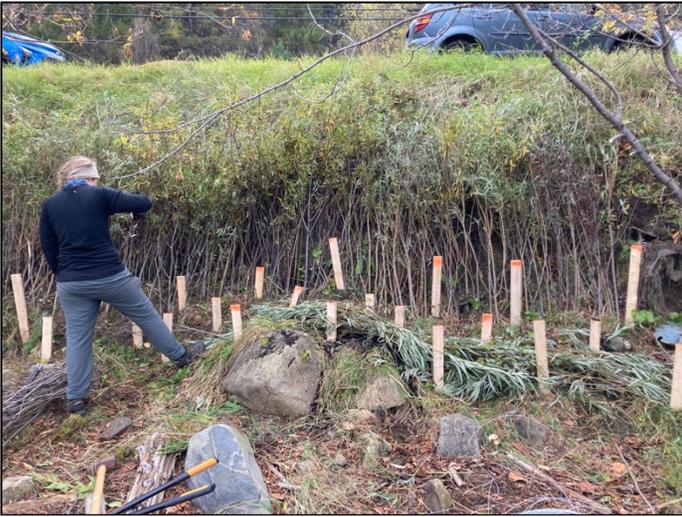
Figure 34 Fascines et tiges pour matelas avant l'installation de la membrane Secteur 3

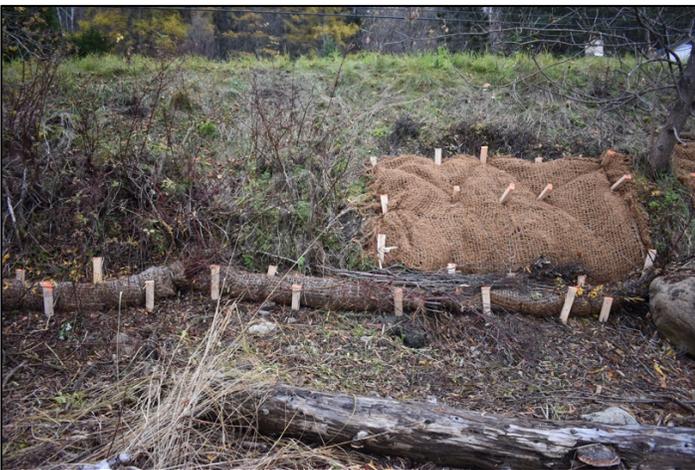
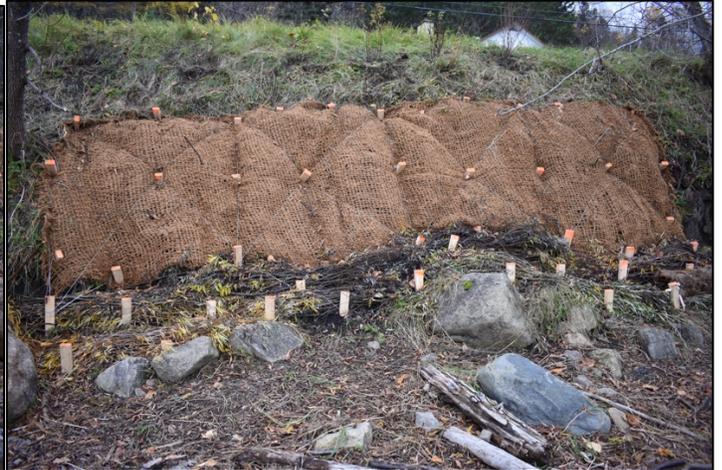
Figure 35 Boudins et Matelas de branches Secteur 3 (1) Figure 36 Boudins et Matelas de branches Secteur 3 (2)
