# Portrait initial des sites potentiels de restauration et Rapport de priorisation

Présenté à Pêches et Océans Canada  
dans le cadre du *Fond de restauration des  
écosystèmes aquatiques*

Mars 2024

**ZIP Saguenay-Charlevoix**

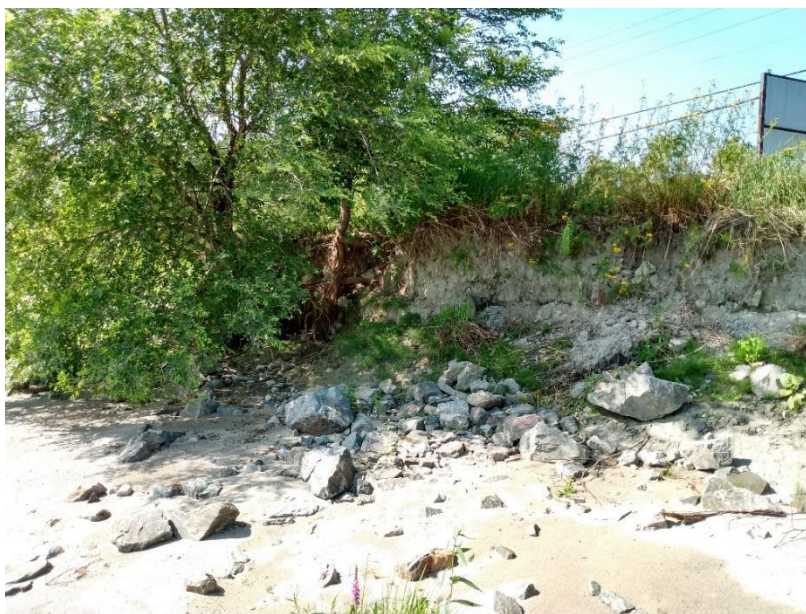
Ensuite, il existe trois types de talus dans le secteur du Cap à la Loutre. Le premier talus est la microfalaie de la prairie humide. Celle-ci présente des signes d'érosion active avec un enrochement qui semble être tombé ou en cours. Le second est un enrochement en bon état d'environ 1,5 m et le troisième est un talus présentant également des signes d'érosion active avec des racines dénudées, des zones sans enrochement ou avec un enrochement déstructuré.

Photographie 1. Signes d'érosion éventuellement causés par « l'effet de bout ».

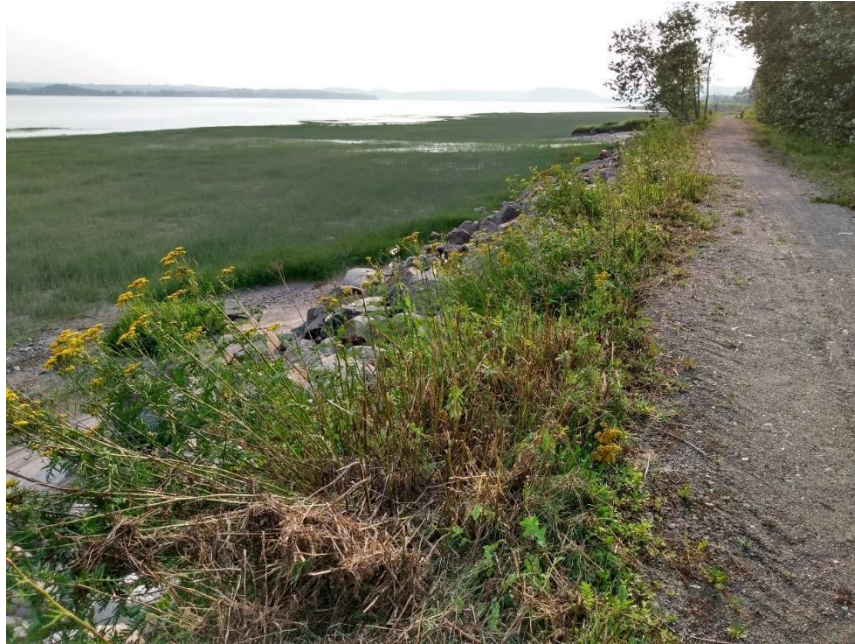
Les perturbations observées dans le marais du Cap à la Loutre sont principalement d'origines anthropiques. La piste cyclable longeant le marais risquerait de s'éroder à long terme (Photographie 2). De plus, l'enrochement présent en bordure de la route 172 est relativement stabilisé à l'ouest, mais déstructuré entre le stationnement et les maisons.

*Photographie 2. Piste cyclable et aperçu de l'énrochement en bordure du marais du Cap à la Loutre.*

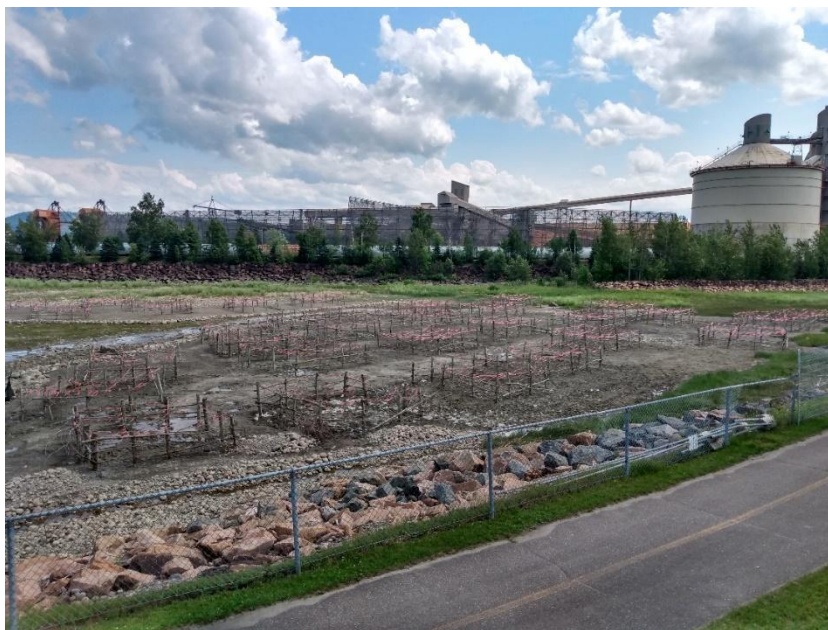
Enfin, des poteaux de bois avec des drapeaux roses étaient enfoncés dans la slikke. Après avoir communiqué avec la ville de Saguenay afin d'avoir plus d'informations sur ce sujet, il s'agirait d'un projet de compensation de milieu hydrique faisant suite à trois projets réalisés ayant eu un empiétement dans l'habitat du poisson. Ces poteaux et drapeaux serviraient à effaroucher les oiseaux migrateurs qui pourraient nuire à la croissance des végétaux plantés à cet endroit. Ces dispositifs seront retirés pendant l'hiver et remis au printemps (Photographie 3).

*Photographie 3. Dispositifs mis en place par la ville du Saguenay pour un projet de compensation de milieu hydrique.*

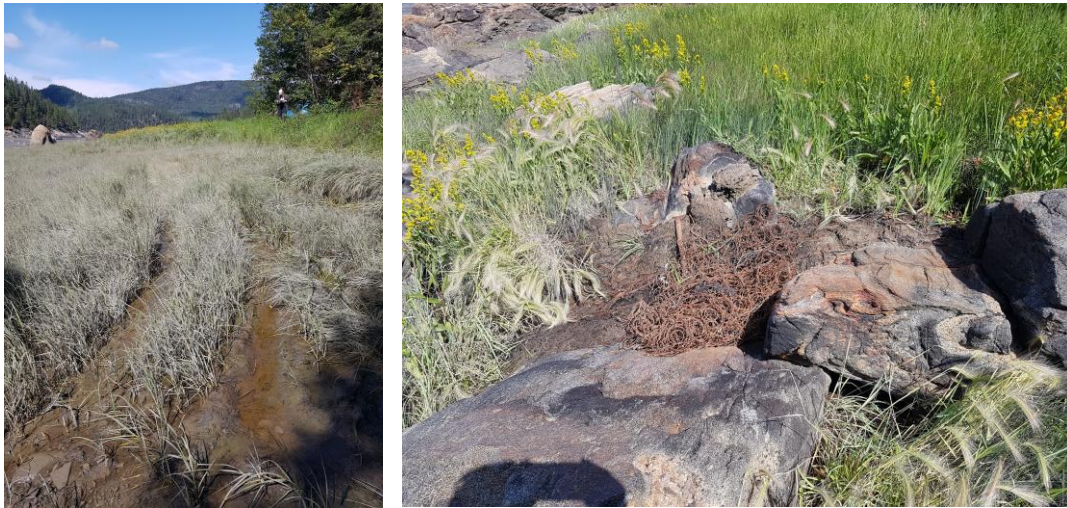
*Photographie 4. À gauche : Traces de VTT dans le marais de la zone 2 ; À droite : Restes de déchets brûlés dans le marais de la zone 2.*

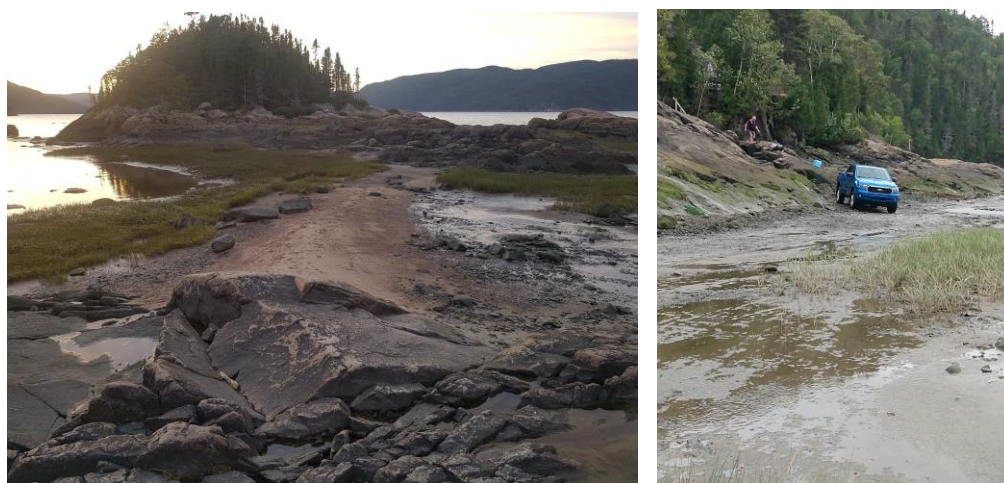
Un sentier clandestin dénudé de végétation se situe entre le stationnement et l'île en face, atteignable seulement à marée basse. Des piétinements sont donc présents dans le schorre inférieur. Une voiture stationnée dans le schorre inférieur au sud-ouest du quai, vers les maisons, a aussi été observée (Photographie 5).

*Photographie 5. À gauche, piétinements sur la dune en direction de l'île ;  
À droite, voiture stationnée dans le schorre inférieur.*

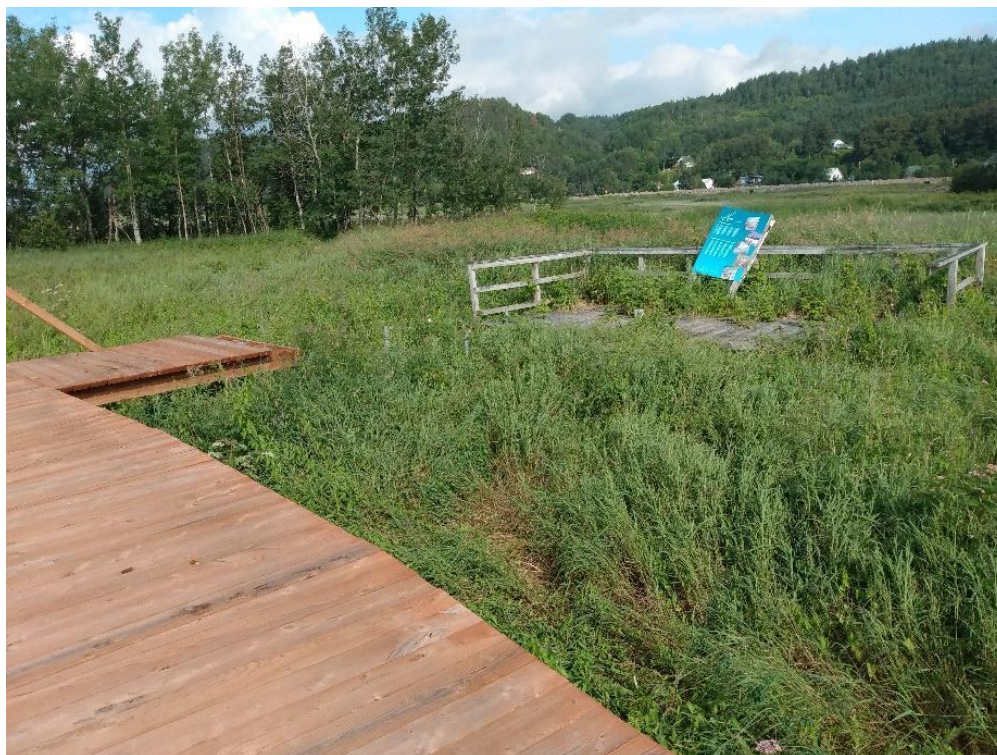
sentiers clandestins ont également été observés sur le terrain. En effet, des piétinements partaient des passerelles vers l'eau. Les passerelles en fin de vie utile ont été sujettes à des travaux de reconstructions et les structures sont maintenant surélevées, favorisant une meilleure luminosité et une protection contre les marées (Municipalité de Saint-Fulgence, 2020). Il reste cependant trois anciens belvédères non démantelés, tandis qu'ils ne sont plus accessibles depuis les passerelles (Photographie 7) et le risque que les visiteurs quittent les passerelles afin de se rapprocher de l'eau reste présent.

*Photographie 7. Passerelles et ancien belvédère du Refuge faunique des battures de Saint-Fulgence.*

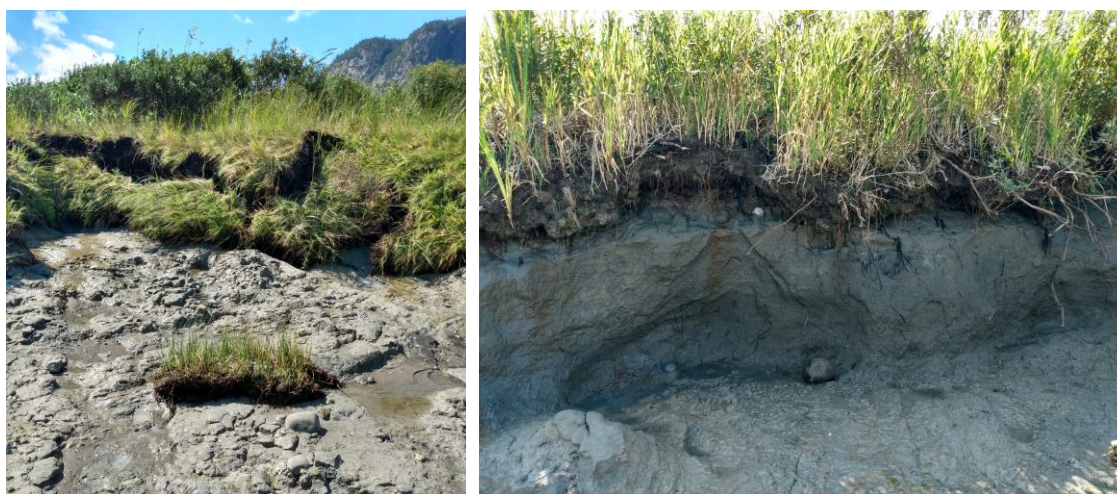
Des signes d'érosion partiels sont observables pour les zones 1 et 2 du schorre inférieur. Une microfalaie se trouve à l'intérieur du schorre inférieur. De plus, une microfalaie à la limite inférieure du schorre inférieur se trouve dans la zone 1. Des rochers avec des dimensions variables se trouvent devant celle-ci. Ensuite, des signes d'érosion généralisés sous la forme d'une microfalaie à la limite inférieure du schorre supérieur pouvant atteindre jusqu'à un mètre de hauteur sont observables dans la zone 1. Des morceaux du schorre supérieurs se sont détachés et ont glissé sur le substrat argileux de l'estran. De la même façon que quelques morceaux du schorre supérieur se détachent dans la zone 2 du site (Photographie 8).

Photographie 8. Morceaux se détachant de la microfalaie du schorre supérieur.

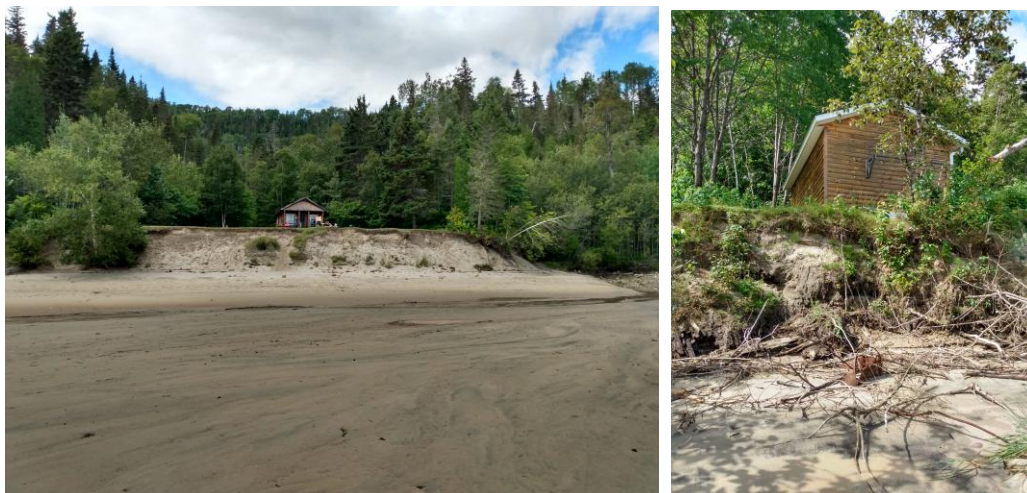
La hauteur du talus se situe entre un et deux mètres pour les zones 1 et 2, avec un enrochement en bon état devant le stationnement jusqu'au chalet. Un talus de plus de deux mètres se trouve également devant le chalet 15 et 16 du Village Vacances, la capitainerie d'excursion de kayak ainsi que dans la zone de dunes en dessous des sites de camping. Le talus est naturel pour ces derniers. Toutefois, des signes d'érosion active sont observés pour la zone 2 (Photographie 9).

Photographie 9. Talus naturel de plus de deux mètres avec signes d'érosion active.

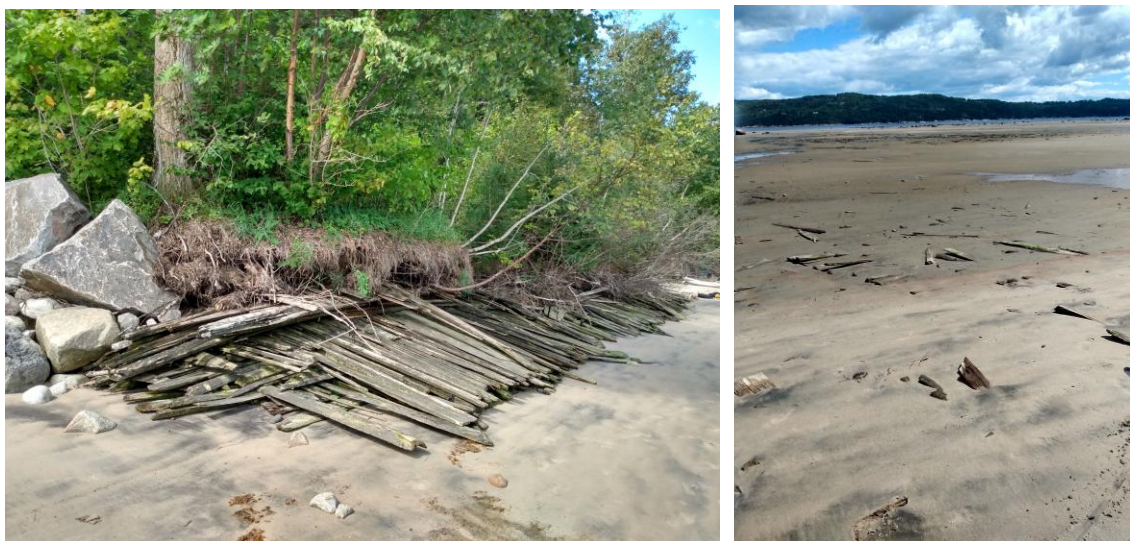
Seulement une microfalaise dans le schorre inférieur a été observée dans la zone 1 et une microfalaise à la limite du schorre inférieur et supérieur de la zone 3. De plus, une microfalaise de sable en limite inférieure du schorre supérieur au niveau de la zone de l'élyme des sables est située dans la zone 1. Certains morceaux d'élyme des sables semblent se décrocher. Ensuite, des racines d'arbres dénudées et des planches de bois du quai de transbordement de l'ancien village sont de plus en plus apparentes. Ces dernières sont arrachées et étalées sur la slikke par les marées et les conditions météorologiques (Photographie 10).

*Photographie 10. Altération des vestiges du village de l'anse Saint-Étienne et étalement sur la slikke.*

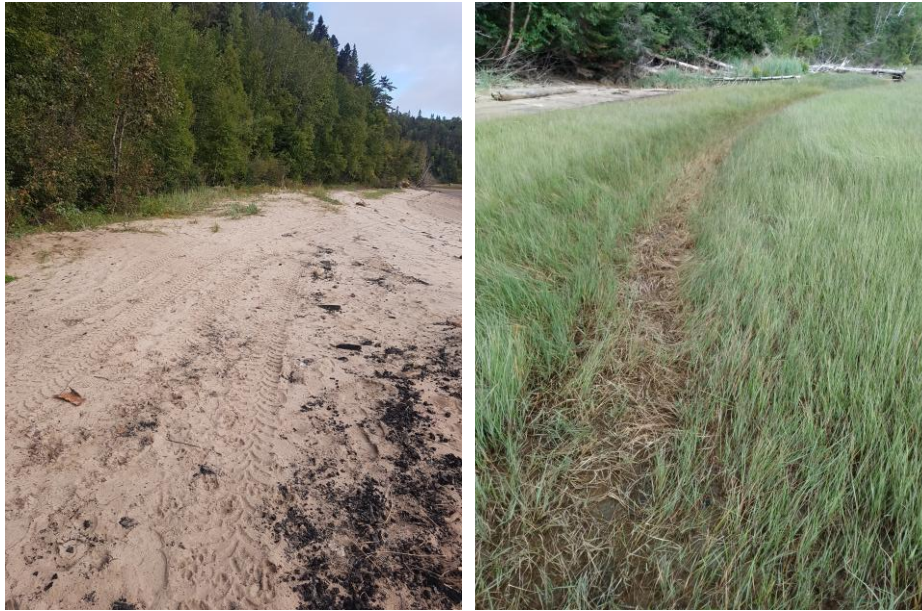
Finalement, un enrochement semblant être improvisé et non officiel, c'est-à-dire qu'il n'est pas fait par des personnes qualifiées, se situe en bas du chalet 15 du Village-Vacances. Des piétinements au nord du marais semblent aussi provenir d'un des chalets. D'ailleurs, des employés de Parcs Canada ont fait part d'avoir observé, lors de leur suivi de l'érosion, des enfants de camps de jour descendre à la course les dunes à proximité du chalet 16 ainsi que la présence de feux de camp dans la spartine alterniflore. Des traces de VTT ont également été observées le long de la plage du marais nord de l'anse Saint-Étienne (Photographie 11).

Photographie 11. À gauche : Traces de VTT sur la plage du marais nord ; À droite : piétinements près de l'embouchure nord de la rivière.

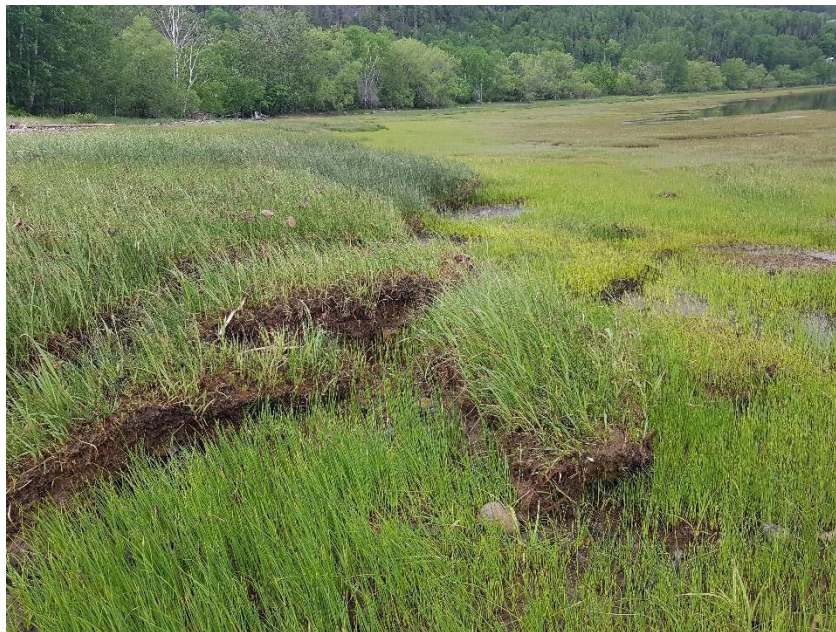
Des microfaises se trouvent à plusieurs endroits à la limite inférieure du schorre inférieur de la zone 1 avec devant un sol caillouteux un peu plus au nord. De plus, le schorre inférieur semble être arraché devant un enrochement abîmé de la zone 2 et une microfaise se trouve devant le camping. Il y a également une microfaise généralisée entre le schorre inférieur et supérieur, avec une hauteur d'environ 40 cm dans la zone 1 et d'environ 20 cm dans la zone 2, et quasi généralisée au sein même du schorre supérieur, plus observable devant le camping. Dans ce dernier cas, plusieurs morceaux de schorre supérieur semblent s'être décrochés et déplacés à environ 40 cm, créant ainsi une microfaise à l'endroit du décrochement (**Erreur! Source du renvoi introuvable.**) et un espace plus ou moins large entre la microfaise et le schorre supérieur décroché. Ces morceaux sont toujours présents. La microfaise est parfois soit végétalisée ou dénudée. Enfin, il y a une microfaise d'environ 50 cm en limite inférieure de la prairie humide le long du champ agricole de la zone 1. Une bande de sable, de cailloux et de graviers se trouve devant celle-ci. Un talus naturel peut être observé devant le champ agricole de la zone 1 ainsi que le long du chemin de l'Anse. Cependant, une partie du talus est artificialisé par un enrochement stabilisé autour de l'embouchure et en mauvais état à quelques endroits le long de la rue Saint-Jean-Baptiste.

*Photographie 12. Décrochement de morceaux de la microfalaie du schorre supérieur.*

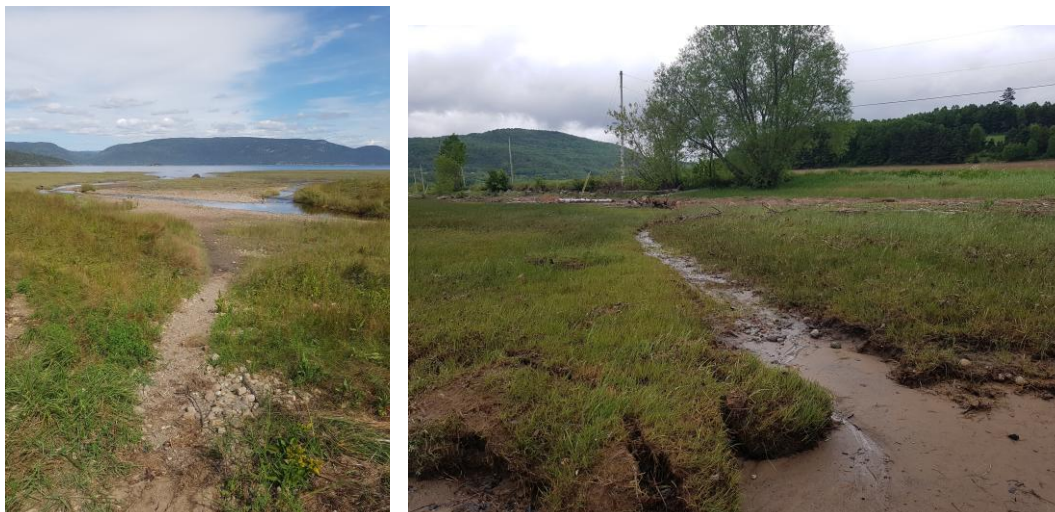
De plus, des randonnées équestres se déroulent dans le schorre inférieur et supérieur. D'après le Plan de protection et de mise en valeur de l'Anse Saint-Jean (Comité ZIP Saguenay-Charlevoix, 2006), lors des basses marées, les cavaliers accèdent à la batture sablonneuse par l'un des deux côtés où la végétation est absente, dont le stationnement et le lit du cours d'eau, pour ensuite contourner le schorre inférieur. Des traces de sabots ont justement été observées dans le lit du cours d'eau du schorre inférieur et le substrat rocailleux qui s'y trouve ne laisse pas présager le rétablissement de la végétation. Une halte avec des attaches pour les chevaux existe en amont du cours d'eau. Finalement, plusieurs piétinements de la végétation dans le schorre inférieur et supérieur ont été observés en provenance du camping et des stationnements longeant la rue Saint-Jean-Baptiste vers les battures (Photographie 13).

Photographie 13. Exemples de chemin clandestins piétonniers et équestres.

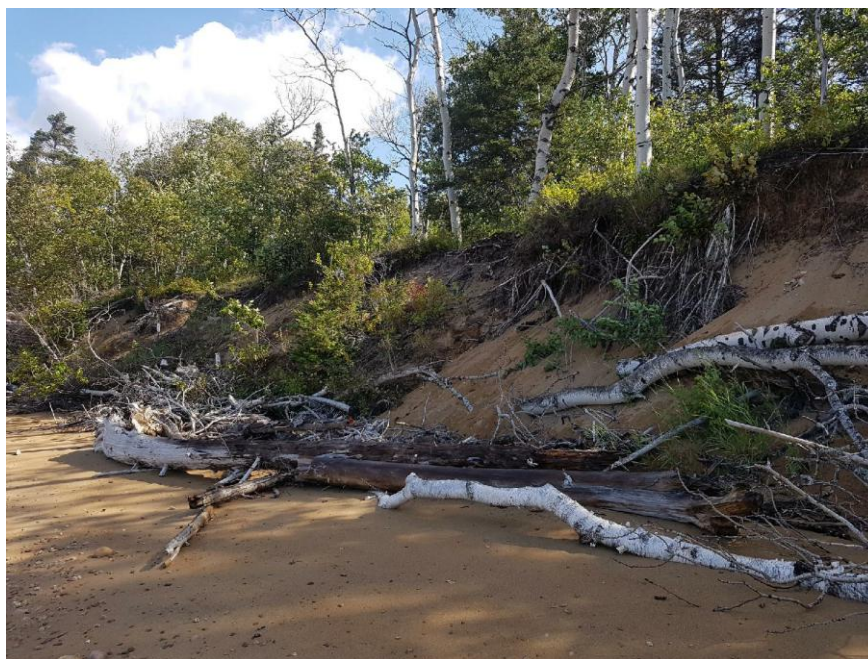
Aucune zone d'érosion n'a été observée dans le schorre inférieur. Toutefois, quelques marelles avec la présence d'alevins sont présentes. La zone 3 du schorre supérieur est quant à elle caractérisée par une microfalaise végétalisée de spartine pectinée. Des radeaux de végétation sont retrouvés dans le schorre inférieur, spécifiquement au nord de la pointe du moulin. Une microfalaise d'au plus un mètre se situe en limite inférieure de la zone arbustive et boisée de la zone 3. De nombreux arbres ont des racines dénudées. Une forte érosion avec un talus de plusieurs mètres de hauteur vers l'embouchure de la rivière Sainte-Marguerite se situe en dessous du sentier de randonnée et un talus de quelques centimètres pour ensuite s'agrandir jusqu'à atteindre environ trois mètres est retrouvée en zone 2 (Photographie 14). En somme, les talus sont naturels et comportent des signes d'érosion active.

*Photographie 14. Talus érodé situé dans la zone du marais ouest (zone 2).*

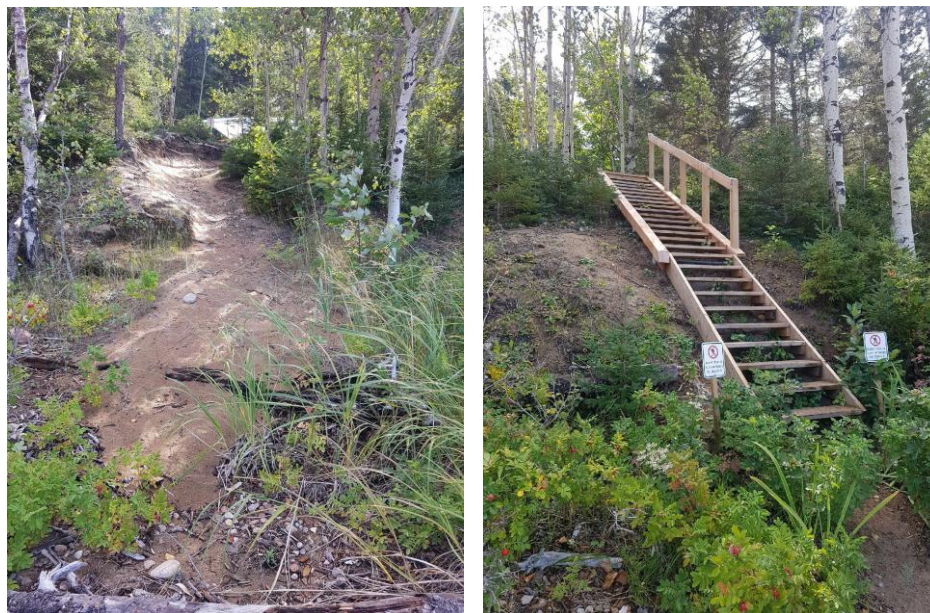
Photographie 15. Chemin illicite du camping vers la plage et escalier construit afin de pallier ce problème.
