# RAPPORT D'ACTIVITÉ

RESTAURATION DU MARAIS CÔTIER ET AMÉNAGEMENT DE MÉTHODES DE RETENUE DES SÉDIMENTS À LA PLAGE DE LA BAIE DE SAGUENAY

**MARS 2025**

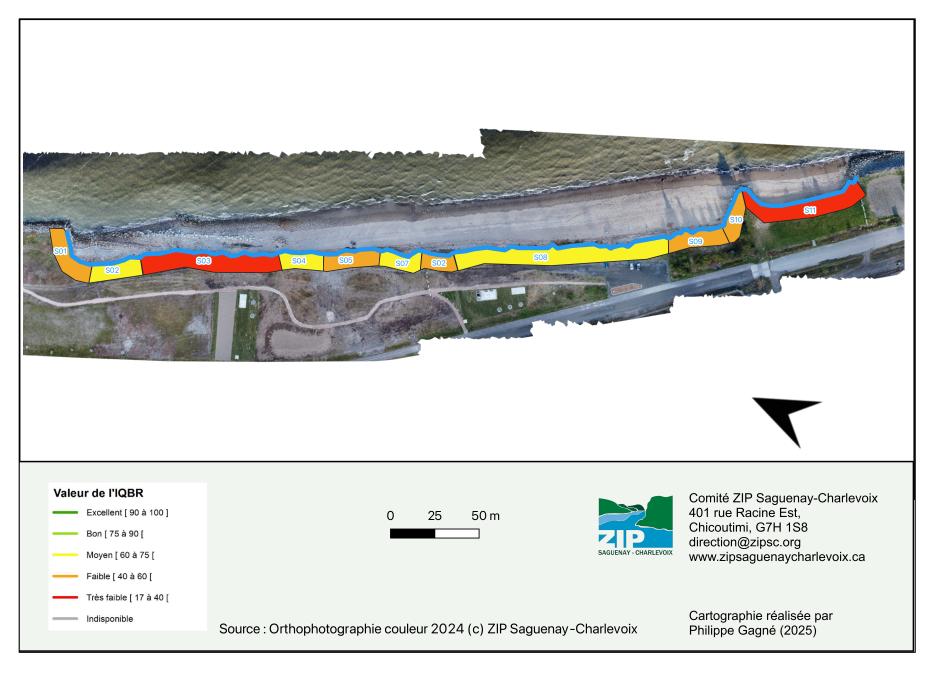
Figure 9. Résultats de l'évaluation de l'indice de qualité de la bande riveraine

La Figure 9. présente le résultat de l'évaluation de l'IQBR pour chaque segment de la zone. En tout, 11 sections ont été identifiées (S01 à S11) sur la carte. L'IQBR obtenu pour la zone couverte avant les travaux de plantation se situe entre 33 (très faible) et 75 (moyenne).

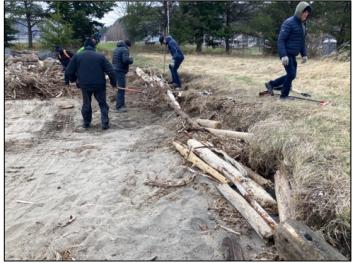
Figure 11. Installation des billots sur la berge

Le 4 mai 2024, lors de la corvée de nettoyage annuel de la plage en compagnie du club de Kite-surf Air-Lib, nous avons déplacé des morceaux de délaissés de grève de gros format et les avons déposés en bordure du talus en érosion. Au cours de l'été, nous avons fixé les billots avec des piquets et de la broche pour qu'ils restent en place. Chaque billot a été fixé au sol, indépendamment les uns des autres, en utilisant 2 ou 3 piquets selon la situation. Une broche de bon calibre était attachée avant de masser les piquets pour tendre le tout.

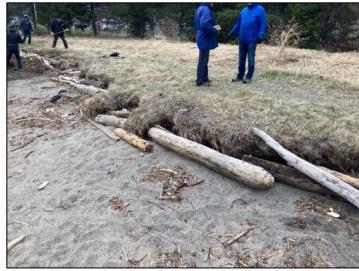
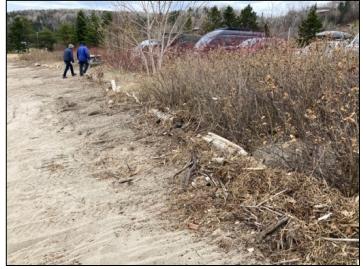
Figure 13. Billots mis en place (b)

Figure 12. Billots mis en place (a)

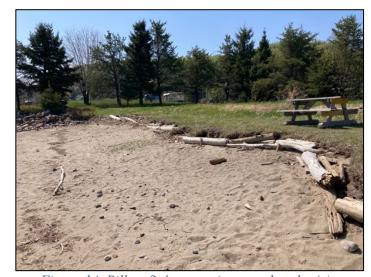
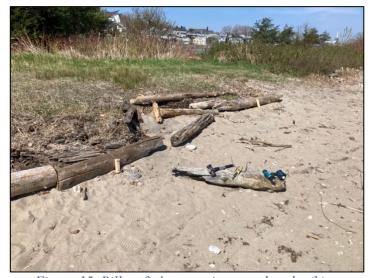
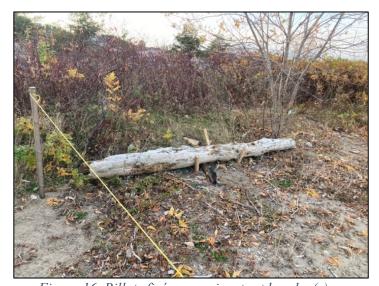
Figure 15. Billots fixés avec piquets et broche (b)

Figure 14. Billots fixés avec piquets et broche (a)

Figure 16. Billots fixés avec piquets et broche (c)

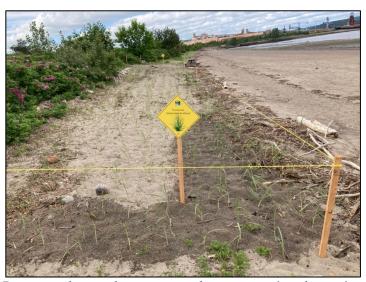
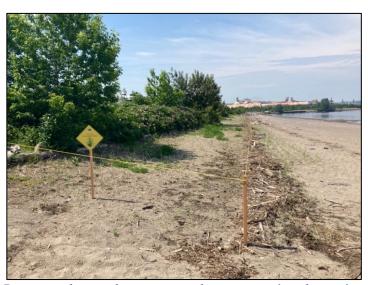
Figure 17. Panneaux de signalisation et cordes pour protéger les aménagements (a)

Figure 18. Panneaux de signalisation et cordes pour protéger les aménagements (b)

Pour protéger les aménagements qui ont été mis en place dans le haut marais, nous avons installé des panneaux et des cordes pour indiquer la présence d'un site en restauration dans la partie la plus fréquentée du site.

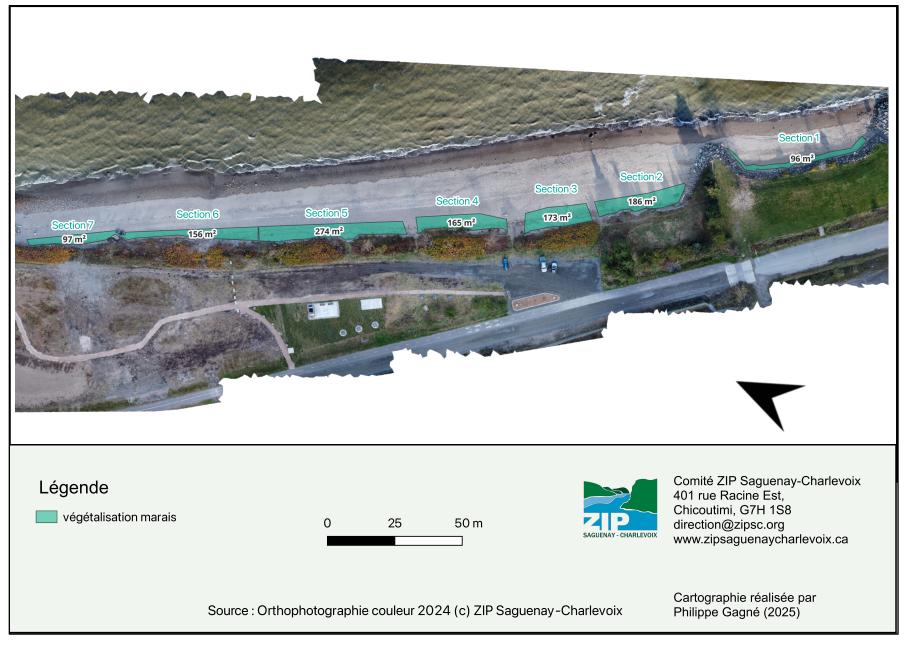
Figure 19. Zone végétalisée avec les plants d'élyme des sables

L'activité a eu lieu entre le 10 juin et le 20 juin 2024. La zone couverte par la plantation a une superficie de 1138 mètres carrés. Le tableau 1. présente le nombre de plants utilisés pour cette étape du projet. En tout, 16 000 plants d'élyme des sables ont été nécessaires pour couvrir distance de 313 mètres en rive avec une profondeur variant de 3 à 7 mètres environ. La densité visée pour l'implantation était de 10 à 12 plants par mètre carré. La densité réelle des plantations se situe majoritairement autour de 14 plants par mètres carrés au lieu de 10 plants par mètres carrés tel que planifié. Pour cette raison, la superficie végétalisés diffère un peu de celle planifiés soit; 1138 mètres carrés végétalisés contre 1600 mètres carrés planifiés. Nous demeurons tout de même dans les normes suggérées pour la végétalisation de cette espèce visant un objectif de restauration et de protection contre l'érosion : les Jardins de Métis recommandent une densité entre 12 et 20 plants par mètre carrés.

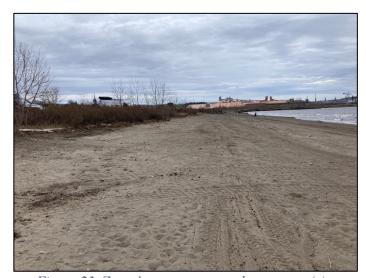
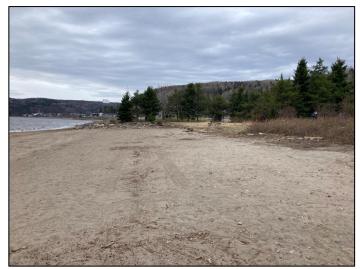
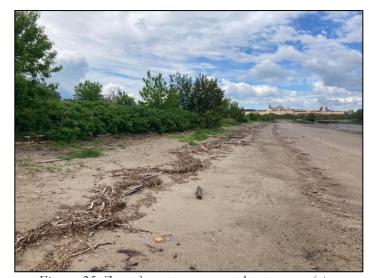
Figure 24. Zone à restaurer avant les travaux (b)

Figure 23. Zone à restaurer avant les travaux (a)

Figure 25. Zone à restaurer avant les travaux (c)

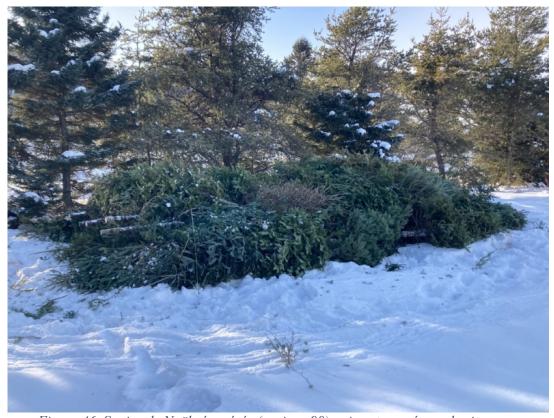
Figure 46. Sapins de Noël récupérés (environ 90) puis entreposés sur le site

Toujours pour limiter l'érosion et l'apport de sédiments dans l'écosystème, nous allons installer à l'été 2025 environ 90 sapins de Noël récupérés, desquels nous aurons coupé les branches d'un côté, et les installerons parfois empilés en bordure des talus comportant une plus forte érosion. Ces éléments seront aussi fixés avec des piquets et de la broche.
