Rapport sur l'état des plages de Saint-Joseph-de-la-Rive et leur valorisation potentielle

avril 2019

Travail de terrain, analyses, rédaction et cartographie :
Philippe Juneau, comité ZIP Saguenay-Charlevoix

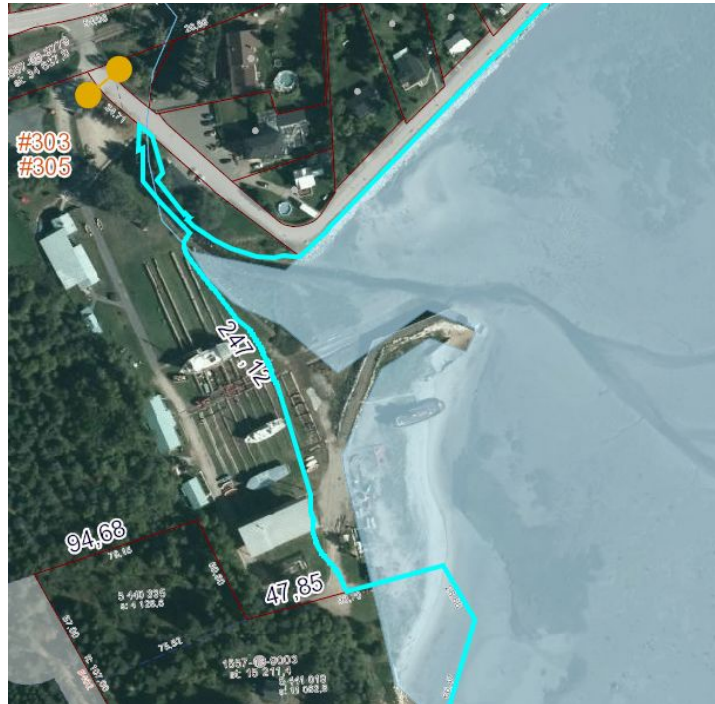
Le secteur 2 ne semble pas avoir d'accès pour sa portion Est. Le reste de la plage, celle située sur le terrain du musée maritime, n'est accessible que par celui-ci. Quoique l'accès ne soit pas public pour l'instant, il est intéressant de noter que la plage est un lot de grève relevant du

domaine public. Il apparaît également (figure 4) que certains artéfacts du musée maritime empiètent sur le domaine public.

Figure 4: Délimitation (par la ligne bleue) du lot de grève relevant du domaine public (de GoAzimut, 2018)

- reprendre les discussions avec le Musée maritime pour faciliter l'accès à la plage
- faire délimiter et reconnaître les limites de propriétés de manière officielle

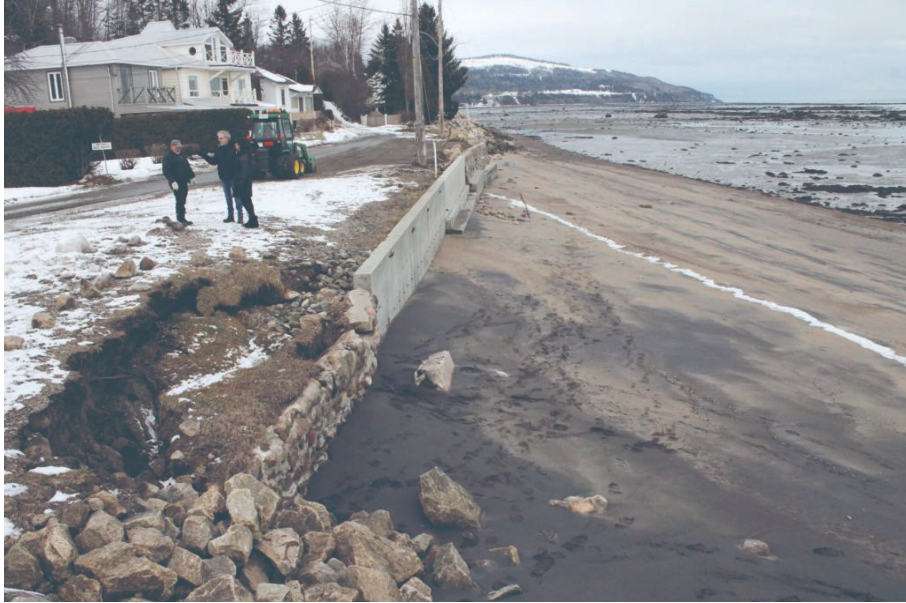
La plage du Traversier semble avoir subi et subir encore (pas plus tard que pendant la fin de semaine du 1^{er} décembre 2018) des pressions érosives. Une érosion verticale de la plage peut affaiblir les murets et les enrochements en place. De puissantes vagues, ou du moins une montée des eaux au-dessus des murets et enrochements peut venir lessiver une partie des

sédiments au-dessus de ces aménagements et ainsi affaiblir les terrains. Un effet semblable à de la suffosion peut être remarqué.

Figure 5 : Affaiblissement d'un muret, plage du Traversier (Le Charlevoisien, 2018)

- évaluer la possibilité d'un accès à partir du quai de la Société des Traversiers du Québec. Il pourrait simplement s'agir d'un escalier installé le long de celui-ci.
- évaluer la possibilité de laisser un accès à partir du chemin privé situé en amont de la plage, où un muret s'est affaissé début décembre 2018.
- amorcer une réflexion concernant le stationnement des usagers de la plage sera à faire si le projet va de l'avant.
