Restauration, protection et mise en valeur du delta de la rivière Ha! Ha!

Plantations réalisées en 2012

60267208

Janvier 2013

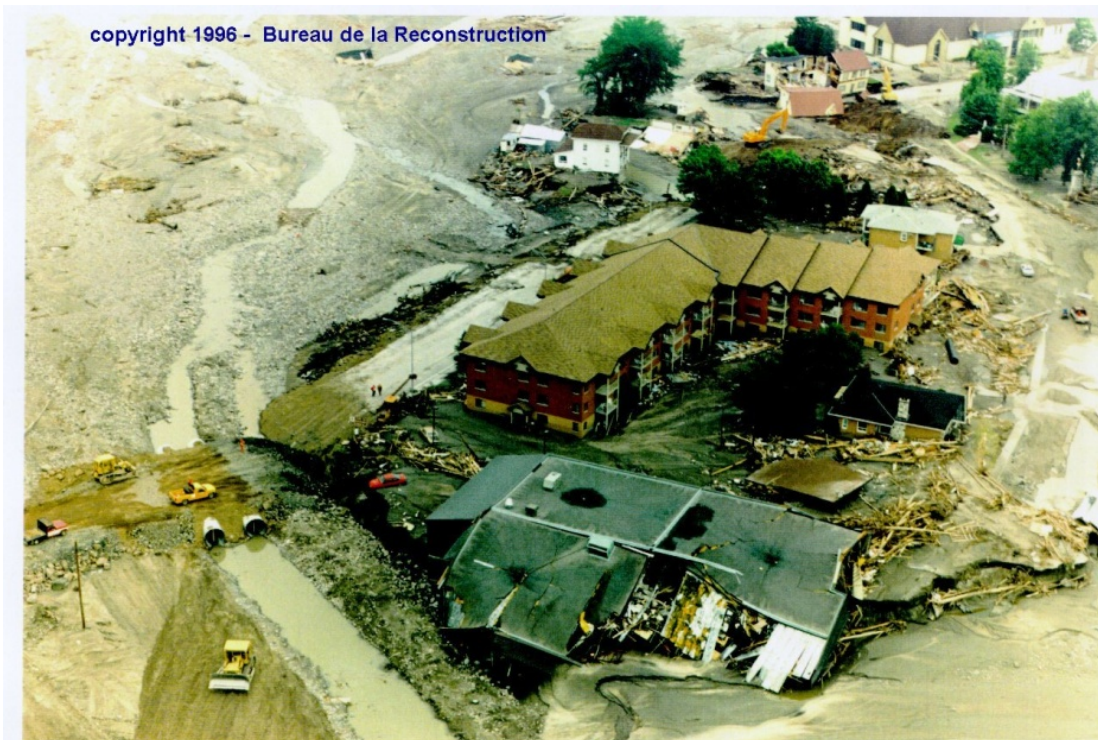
Photo 1 : Embouchure de la rivière Ha! Ha! lors du déluge de 1996

À la suite de la rupture d'une digue située en amont de la rivière Ha! Ha!, des milliers de mètres cubes de sédiments se sont déposés en 1996 dans la zone intertidale de la baie des Ha! Ha!, appendice naturel de la rivière Saguenay (photo 1).

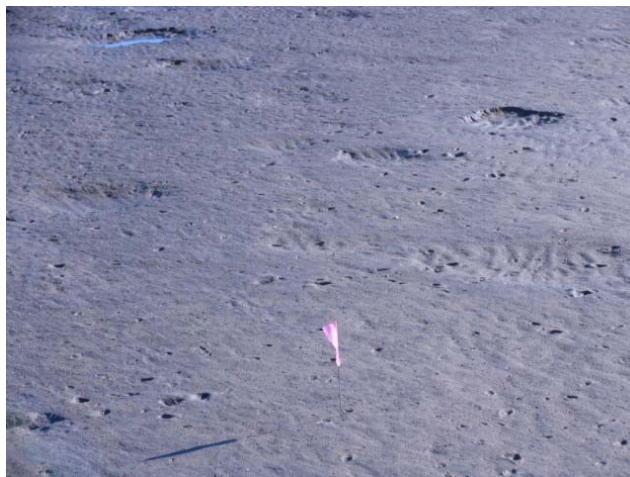
Photo 3 : Ce site de plantation semble dévasté après le passage des oiseaux en migration à l'automne 2011

L'automne 2011 n'a pas fait défaut à ce rassemblement d'oiseaux migrateurs dans l'estran de la baie des Ha! Ha!. La photo 3 montre un site de plantation, en date du 21 septembre 2011, après le passage des oiseaux. À première vue, le site semble dévasté.

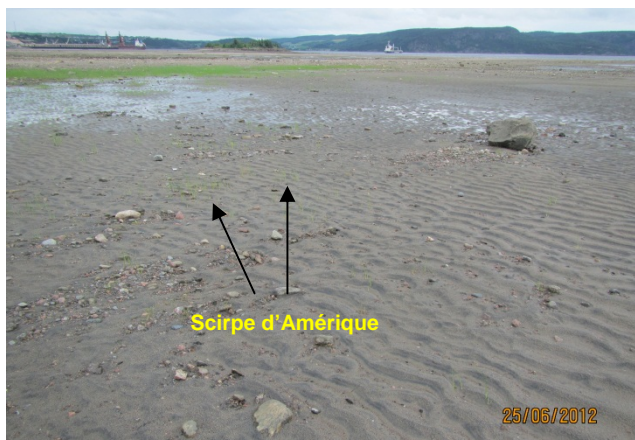
Photo 4 : Dans l'ensemble, très peu de scirpes d'Amérique ont survécu au broutage par les oiseaux migrateurs

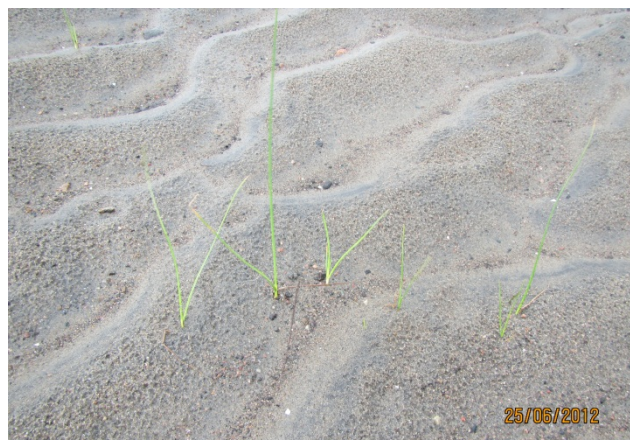
Photo 5 : Les scirpes d'Amérique qui ont survécu se reproduisent végétativement

Les scirpes d'Amérique qui ont échappé au broutage ou ceux dont le système racinaire n'a pas été complètement consommé par les oiseaux migrateurs ont pu repousser en 2012. Selon le cas, ces plants se sont reproduits végétativement jusqu'à une distance d'environ 30 cm ou moins du plant original (photo 5).

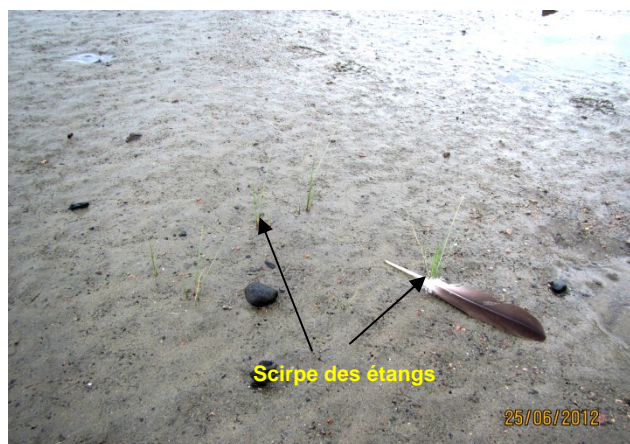
Photo 7 : Ceux qui ont survécu se sont propagés végétativement sur de courtes distances

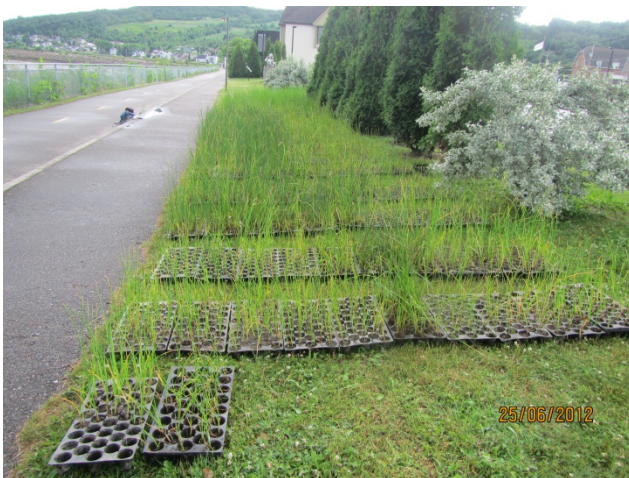
Photo 8 : Les 10 000 plants ont été entreposés près du Musée du Fjord

Les 10 000 plants de scirpe d'Amérique, livrés le 25 juin 2012, ont été entreposés près du Musée du Fjord et arrosés une fois par jour à marée haute, en pompant les eaux saumâtres directement du delta (photo 8). Les travaux de plantation se sont déroulés du 26 au 28 juin 2012 (tableau 2). La main-d'œuvre sélectionnée, formée de 15 à 20 personnes, a été entraînée le 26 juin pour les travaux de plantation afin que les plants soient mis en terre correctement pour assurer leur survie (photo 9). Les plantations ont été réalisées à marée basse.

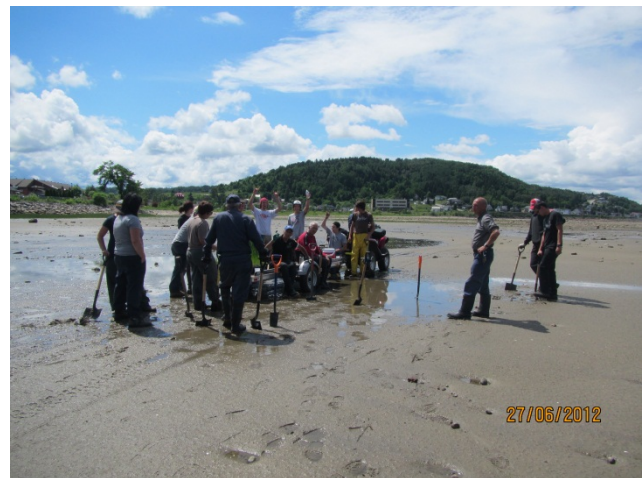
Photo 9 : Une équipe de 15 à 20 personnes a été entraînée pour effectuer les plantations

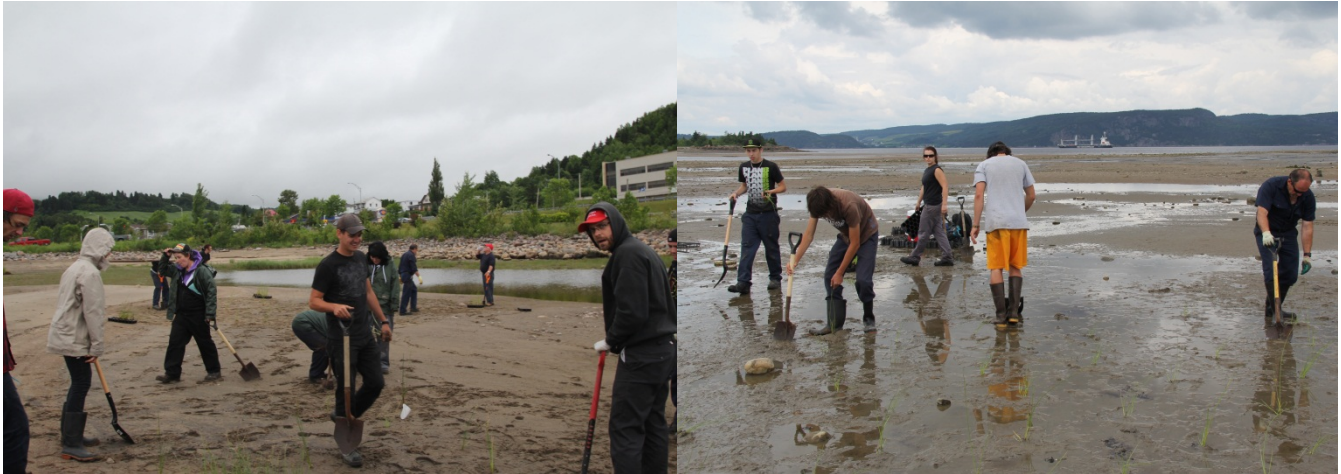
Photo 10 : Quatre sites ont été plantés en bordure de la lagune aménagée

Photo 11 : Plantation du scirpe d'Amérique au nord du Musée du Fjord

Au total, 13 sites de plantation ont été sélectionnés dont 4 en bordure de la lagune aménagée (photo 10) en 2011 et 9 en face du Musée du Fjord (photo 11). La quantité de scirpe d'Amérique plantée sur chaque site de plantation varie entre 163 et 1 370 plants (tableau 3). Contrairement à l'année précédente, où le chevauchement entre les sites de plantation était évité, en 2012, les plantations ont été réalisées pour se rejoindre d'un site à l'autre. À la fin des plantations, la limite des plantations a été relevée au GPS puis reportée sur la figure 2.

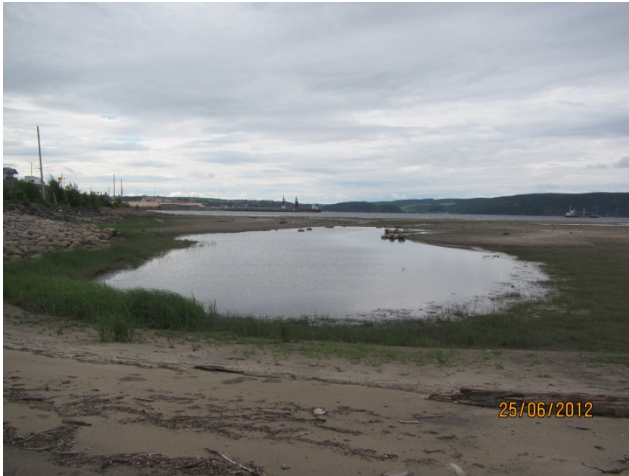
Photo 12 : La lagune aménagée avant les plantations

L'ensemble des plantations réalisées en bordure de la lagune aménagée couvre une superficie de 540 m² avec un total de 1 026 plants de scirpe d'Amérique (photos 12 et 13). La densité de plantation est de 2 plants/m².

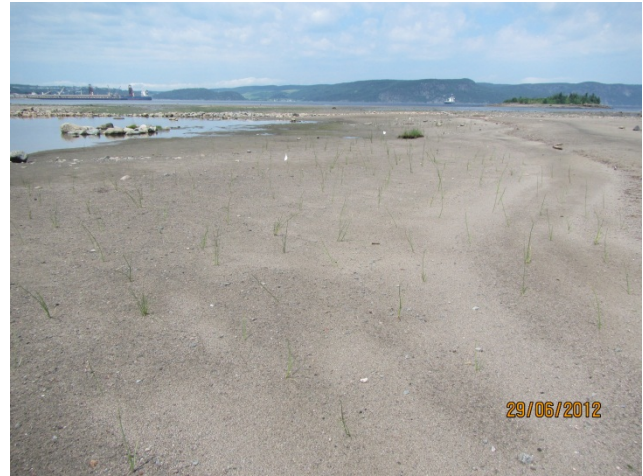
Photo 13 : Les plantations couvrent 540 m² en bordure de la lagune

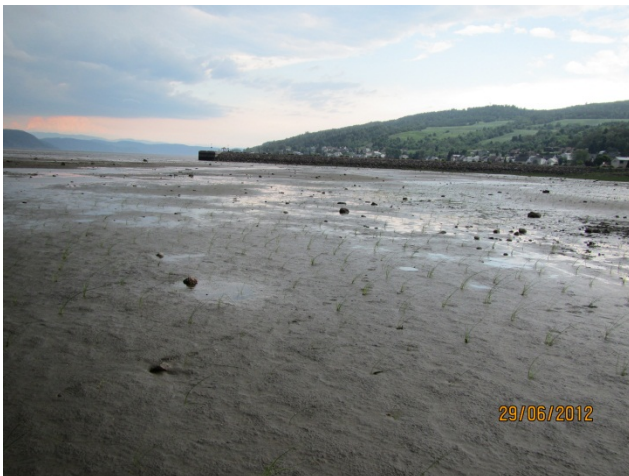
Photo 14 : Les scirpes d'Amérique couvrent une superficie de 4 360 m² près du musée

Dans le secteur au nord du Musée du Fjord, les neuf sites de plantation couvrent une superficie de 4 360 m² (photo 14). Au total, 8 974 plants de scirpe d'Amérique y ont été plantés, ce qui représente une densité de 2 plants/m².

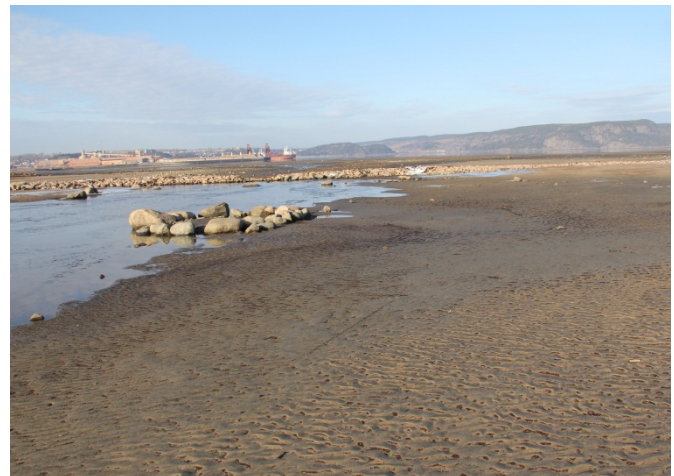
Photo 15 : Les oies et les bernaches ont de nouveau brouté l'ensemble des sites plantés en 2012

Étant donné que l'estran de la rivière Ha! Ha! est une aire de concentration d'oiseaux aquatiques lors des migrations printanière et automnale, aucune protection ou techniques d'effarouchement ne peuvent être installées pour réduire le broutage. La réalisation des plantations quelques semaines plus tôt, en juin, a été l'option retenue en 2012 dans l'espoir que le broutage automnale ne sera pas total lors de l'arrivée de la bernache du Canada et de l'oie des neiges. Cependant, une photo prise le 20 novembre 2012 laisse présager un faible espoir en ce sens (photo 15).
