Restauration des rives du Moyen-Saguenay

RAPPORT D'ACTIVITÉ
PAM-2103

Comité ZIP Saguenay-Charlevoix

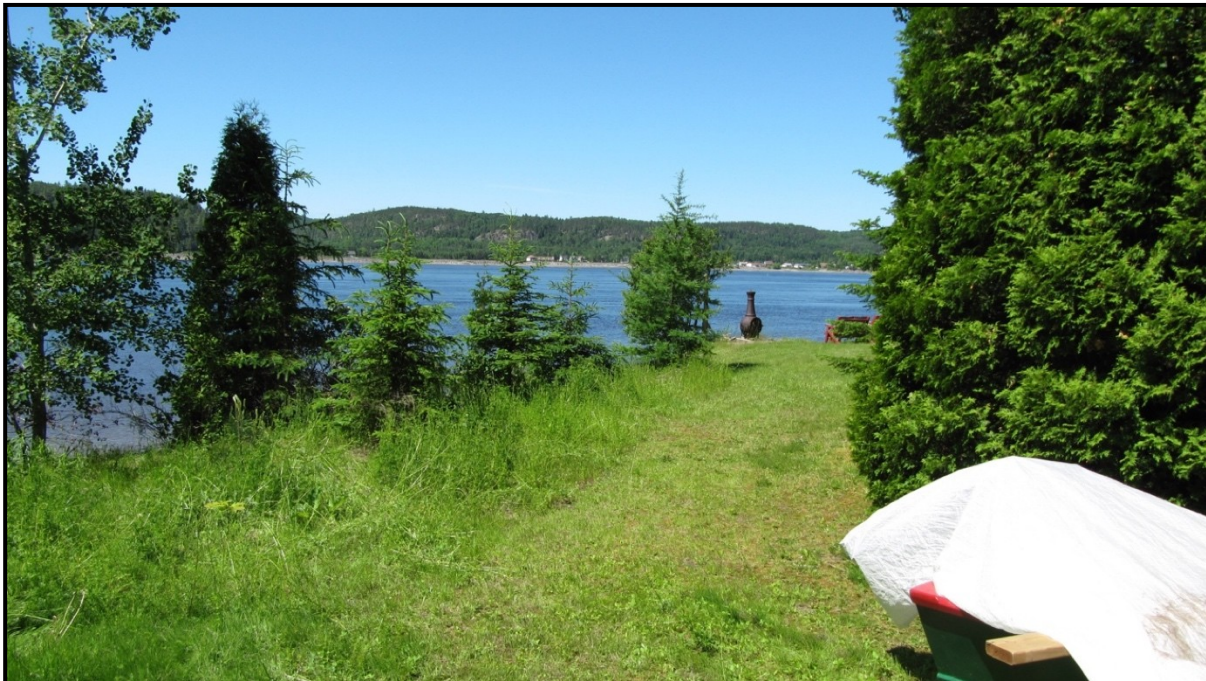
FIGURE 4. EXEMPLE DE PHOTO PRISE LORS DE LA CARACTÉRISATION

Le premier volet est la caractérisation complète de la bande riveraine. Cela commence par l'identification de la ligne naturelle des hautes eaux qui servira à déterminer le point de départ de la bande riveraine. La caractérisation se poursuit par la mesure du 10 mètres de distance avec la LNHE pour établir la zone à végétaliser. Ensuite, il y a la prise de mesures, prise de photos, l'évaluation de la pente, l'analyse du sol, l'identification des végétaux et des éléments artificiels en place dans la zone. Dans certains cas, il y a l'observation des structures de stabilisation de la rive. Une attention particulière est portée à l'état du talus et au niveau d'érosion de la rive. Cela permet de concevoir un aménagement plus efficace pour contrer l'érosion. Les informations de la caractérisation sont compilées dans la *Fiche caractérisation de la zone (Annexe 2)*. À cette étape, un croquis est fait à main levée sur la fiche pour situer les éléments en place mais aussi pour commencer la conception d'un concept d'aménagement.

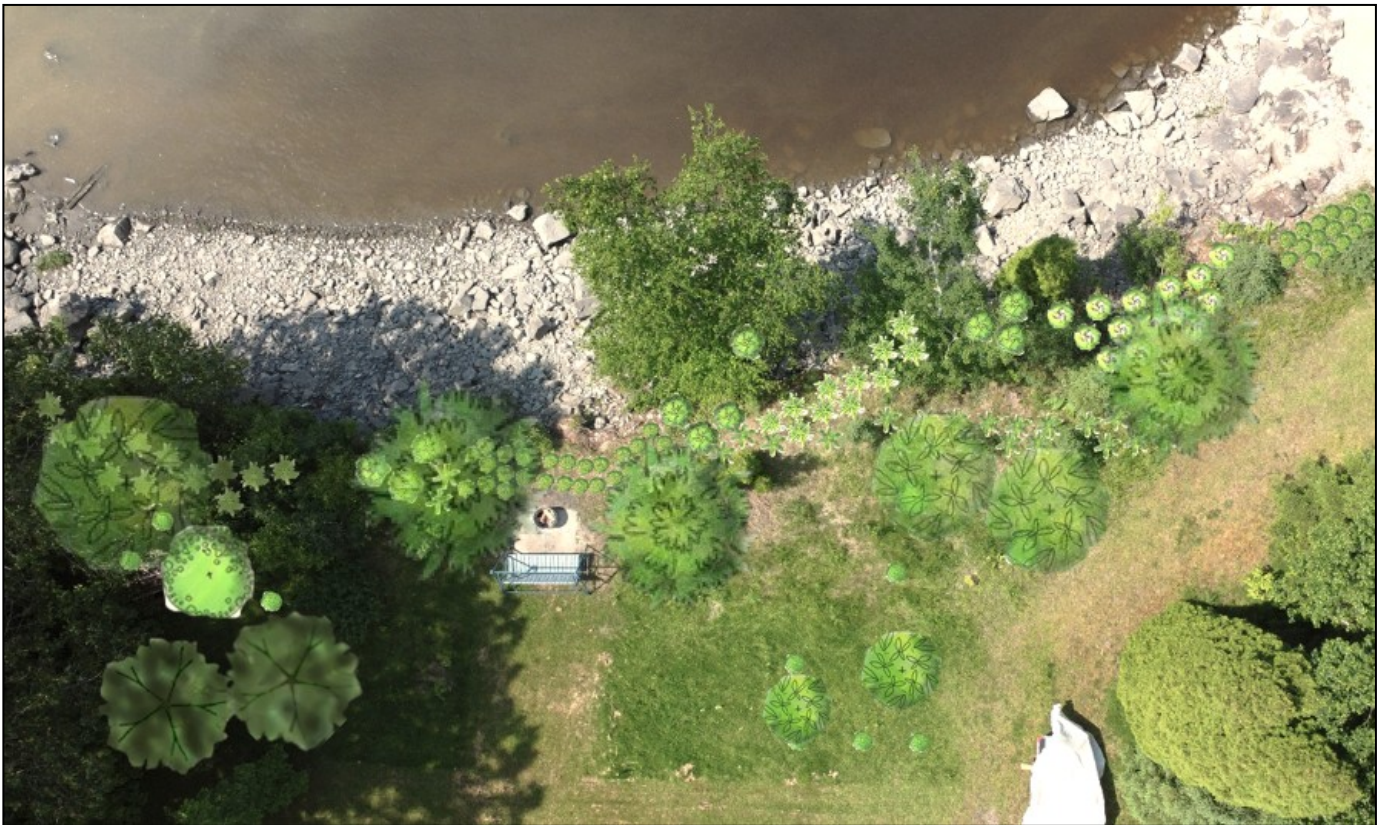
FIGURE 8. APERÇU DE LA BANDE RIVERAINE AMÉNAGÉE DANS QUELQUES ANNÉES

Voici une projection de ce à quoi devrais ressembler la bande riveraine aménagée dans quelques années lorsque les plants seront à maturité.

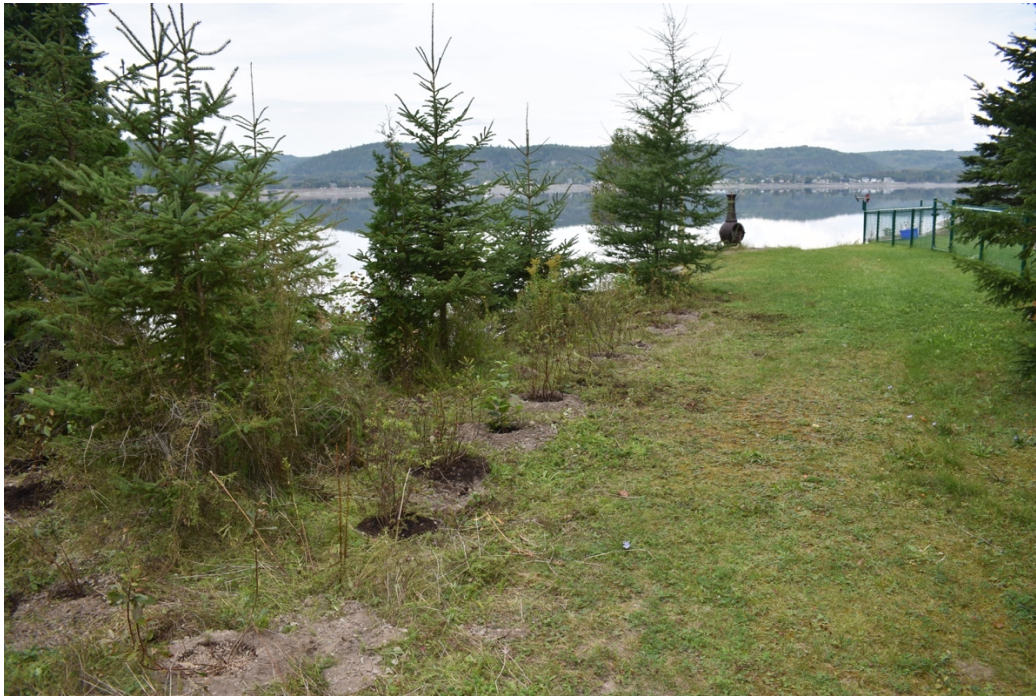
FIGURE 9. EXEMPLE DE RÉALISATION DE TERRAIN VÉGÉTALISÉ

Suite aux phases de sensibilisation et de conception des plans d'aménagement ont lieu les travaux de plantation sur le terrain. Les plans validés par les riverains sont envoyés à l'organisme Eureka ! pour la commande des plants et pour l'exécution de la plantation. Le 26 septembre 2022, la plantation est complétée. Au terme du projet, 1600 plants d'arbres, d'arbustes et de plantes couvre-sol ont été plantés. Suite à la plantation, tous les terrains sont visités et des photos sont prises (Annexe 6).

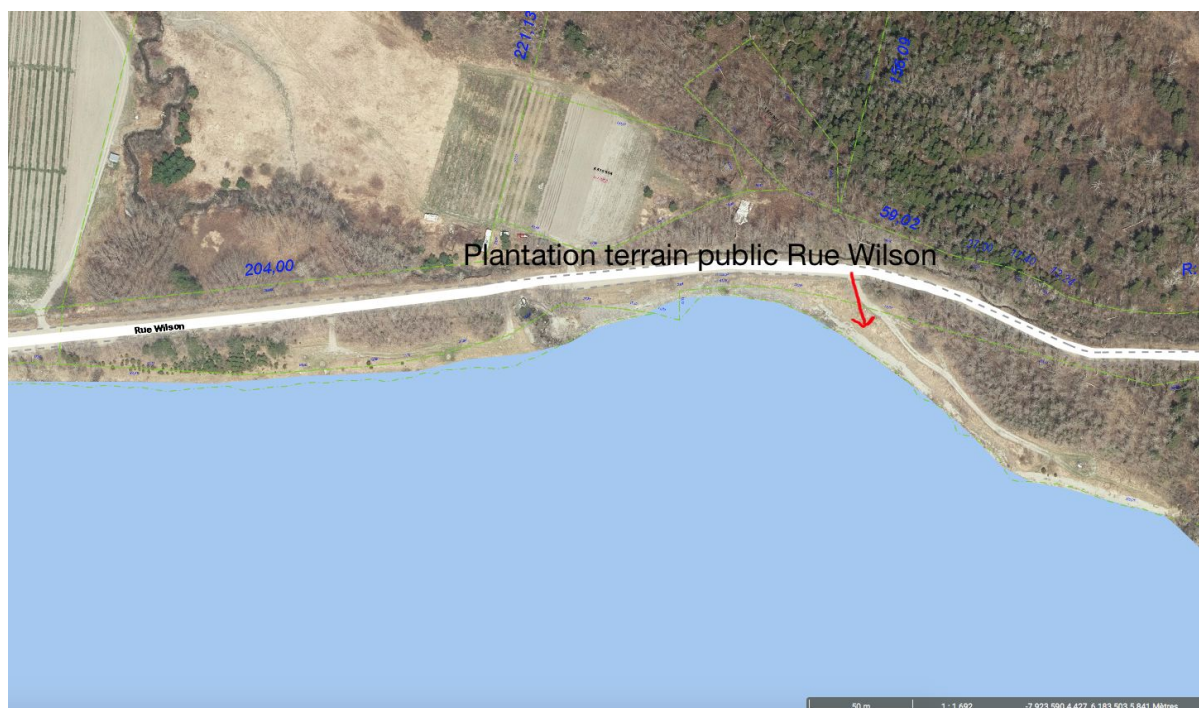
FIGURE 11. LOCALISATION DES PLANTATION SUR LE TERRAIN PUBLIC INTRA-MUNICIPAL RUE WILSON

En plus de ces terrains privés, s'ajoutent une terre agricole au bout du chemin Terres-Rompues et un terrain public sur la rue Wilson.

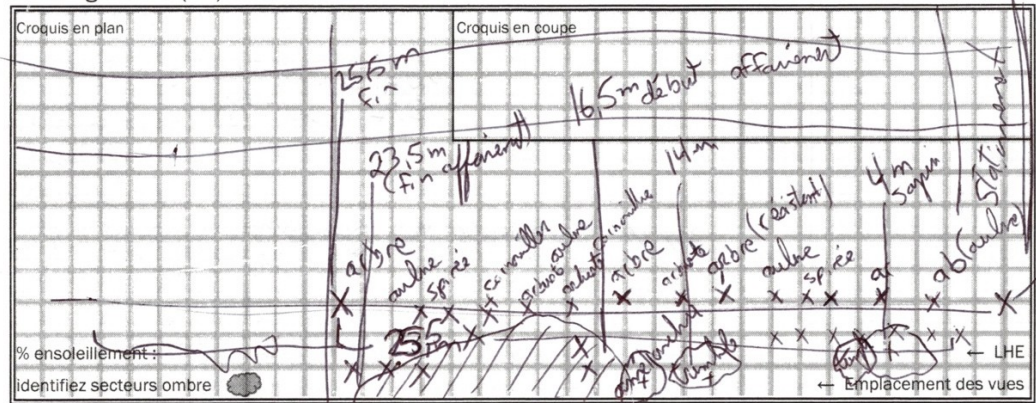
Fiche de caractérisation de la zone	
Fiche # : 03-06	Localisation GPS centre :
Nom du client : Huguelle Tremblay	Secteur : 03
Adresse : 6 ch. terres-Rampiers	Lot # :
Téléphone : 418-547-9749	Rempli par : Philippe Gagné
Courriel :	Date : 8 juillet 2022
Ligne des hautes eaux (LHE)	
Nom du plan d'eau : Riv. Saguenay	Heure :
Hauteur marée :	Hauteur LHE :
Distance LHE :	Méthode détermination LHE : Botanique simplifiée
<small>Botanique simplifiée ou non-informations propriétaire-sommet mur-côte maximale ouvrage-cru récc. 2ans, etc.</small>	
Localisation et mesures du site	
Longueur rive :	
Pente % :	(hauteur du talus/profondeur talus x 100)
Profondeur à végétaliser :	Obstacles (m ²)
Aire à végétaliser (m ²) :	
Croquis en plan	Croquis en coupe

Zone climatique :	
Vent :	Type écologique :
Type de sol	
Texture : Graveleux - loam argileux dur à très dur	Argileux - limoneux - sableux - graveleux - loameux - Anthrosols - Roche
Composition :	Léger-caillouteux-meuble-lourd-tourbeux
Richesse :	pauvre-moyen-riche
Humidité	
Etat du talus : Stable par endroit avec ravinement / affaissements	dénudé-arbres déracinés-ravinement-affaissement-arbres inclinés-recul à la base
Niveau d'érosion : 3	(1-2-3)

Date de disponibilité pour plantation :											
Résultats de l'analyse préliminaire :											
Dynamique de l'érosion :				Faible <input type="checkbox"/>		Moyenne <input checked="" type="checkbox"/>		Forte <input checked="" type="checkbox"/>			
Indice Qualité Bande Riveraine (IQBR) %											
Verdict pour la restauration											
Simple <input type="checkbox"/>				Complexe <input checked="" type="checkbox"/>							
Recommandations : <i>Nécessiterais une stabilisation du talus</i>											
Stabilisation naturelle-Génie-végéta possible-Ingénierie nécessaire

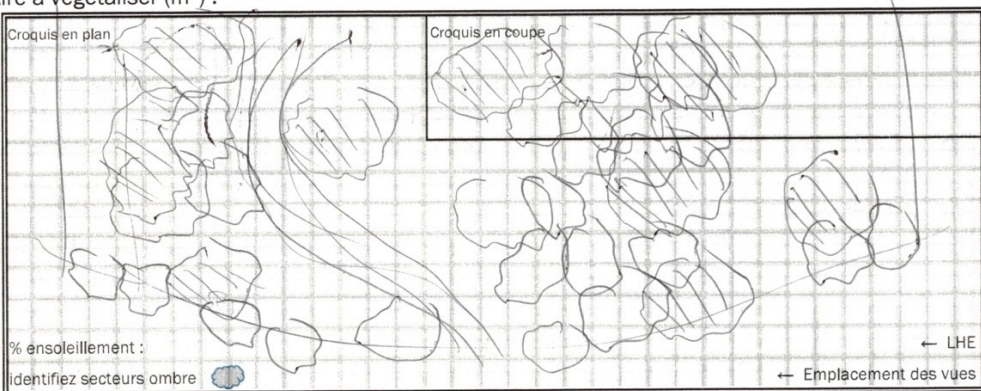
Fiche de caractérisation de la zone	
Fiche # : 03-18	Localisation GPS centre :
Nom du client : Pierre Sibien Serge Bélanger	Secteur : 03
Adresse : Chemin Tones-Rompas	Lot # : 5510939
Téléphone : 418-698-8213	Rempli par : Philippe Gagné
Courriel :	Date : 15 juin 2022
Ligne des hautes eaux (LHE)	
Nom du plan d'eau : Rivière Saguenay	Heure :
Hauteur marée :	Hauteur LHE :
Distance LHE :	Méthode détermination LHE : méthode botanique simplifiée
<small>Botanique simplifiée ou non informations propriétaire-sommet mur-côte maximale ouvrage-cru récc. 2ans, etc.</small>	
Localisation et mesures du site	
Longueur rive : 16,5 m	
Pente % :	(hauteur du talus/profondeur talus x 100)
Profondeur à végétaliser : 10m	Obstacles (m ²) :
Aire à végétaliser (m ²) :

% de végétation naturelle déjà en place par superficie : 20%	
Nombre d'arbres : 8 % couverture : 10% Nombre d'arbustes : 20 % couverture : 10%	
Zone climatique :

Vent :	
Type écologique :	
Type de sol	
Texture : variable argilo-sableux Argileux-Limoneux-Sableux-Graveleux-Loameux-Anthroposols-Roche	
Composition : Leger-caillouteux-meuble-lourd-tourbeux	
Richesse : pauvre-moyen-riche	
Humidité :	
Etat du talus : érosion par endcrite / arbres inclinés / affaiblissement	
<small>dénudé-arbres déracinés-ravinement-affaiblissement-arbres inclinés-recul à la base</small>	
Niveau d'érosion : 2	(1-2-3)

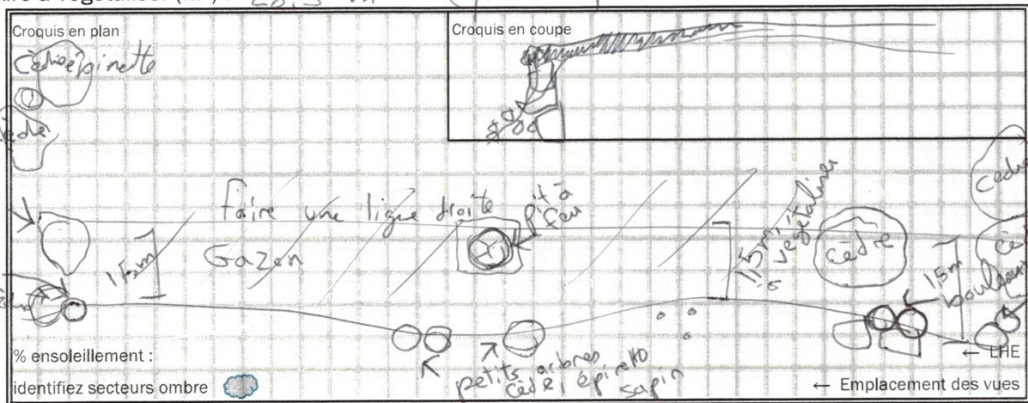
Fiche de caractérisation de la zone	
Fiche # : 2147	Localisation GPS centre : 48 26 49.3 N 71 00 00.6 W
Nom du client : Charceat	Secteur : 05
Adresse : 2147 ch. des Villas	Lot # :
Téléphone : 418-696-0927	Rempli par : Philippe Gagné
Courriel :	Date : 22 juin 2022
Ligné des hautes eaux (LHE)	
Nom du plan d'eau : Riv Saguenay	Heure : 13h30
Hauteur marée :	Hauteur LHE :
Distance LHE :	Hauteur LHE :
Méthode détermination LHE : Grande marée printemps <small>Botanique simplifiée ou non-informations propriétaire-sommet mur-côte maximale ouvrage-cru réoc. 2ans. etc.</small>	
Localisation et mesures du site	
Longueur rive : 9 mètres	
Pente % : 2%	(hauteur du talus/profondeur talus x 100)
Profondeur à végétaliser : 1,5 m	Obstacles (m ²) : 0
Aire à végétaliser (m ²) : 28,5 m ²	(quinconce)

% de végétation naturelle déjà en place par superficie :	
Nombre d'arbres : 10	% couverture : 10%
Nombre d'arbustes : 3	% couverture : 2%

Zone climatique :	
Vent :	Type écologique :
Type de sol	
Texture : Sableux - Loam en surface	Argileux-Limoneux-Sableux-Graveleux-Loameux-Anthroposols-Roche
Composition : terre de remblayage suite à l'encroûtement	Léger-caillouteux-meuble/lourd-tourbeux
Richesse : pauvre	pauvre-moyen-riche
Humidité : assez sec	
Etat du talus : des arbres déracinés, ravinement affaiblissement, recul à la base	
Encroûtement <small>dénudé-arbres déracinés-ravinement-affaiblissement-arbres inclinés-recul à la base</small>	
Niveau d'érosion : 3	malgré l'encroûtement (1-2-3)

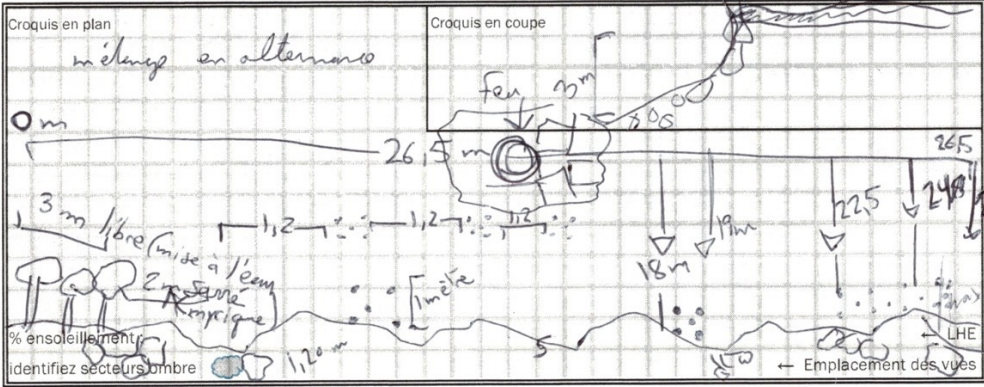
Fiche de caractérisation de la zone	
Fiche # : 05-2155	Localisation GPS centre :
Nom du client : <i>Marlène Gagné</i>	Secteur : # 05
Adresse : 2155 ch. des Villas	Lot # :
Téléphone : 418-817-2058	Rempli par : <i>Philippe Gagné</i>
Courriel : <i>marlene.moe@hlmulder.com</i>	Date :
Ligne des hautes eaux (LHE)	
Nom du plan d'eau : <i>Riv. Saguenay</i>	Heure :
Hauteur marée : <i>bas</i>	Hauteur LHE :
Distance LHE :	Méthode détermination LHE : <small>Botanique simplifiée ou non-informations propriétaire-sommet mur-côte maximale ouvrage-cru réco. 2ans. etc.</small>
Localisation et mesures du site	
Longueur rive :	
Pente % :	<small>(hauteur du talus/profondeur talus x 100)</small>
Profondeur à végétaliser :	Obstacles (m ²)
Aire à végétaliser (m ²) :

Type de sol	
Texture : <i>Sableux - graveleux</i>	<small>Argileux-Limoneux-Sableux-Graveleux-Loameux-Anthroposols-Roche</small>
Composition : <i>remblai</i>	<small>Leger-caillouteux-meuble-lourd-tourbeux</small>
Richesse :	<small>pauvre-moyen-riche</small>
Humidité	
Etat du talus : <i>dénudé, recul à la base par endroit</i>	
<small>dénudé-arbres déracinés-ravinement-affaissement-arbres inclinés-recul à la base</small>	
Niveau d'érosion : <i>3 (malgré l'encochement)</i>	<small>(1-2-3)</small>

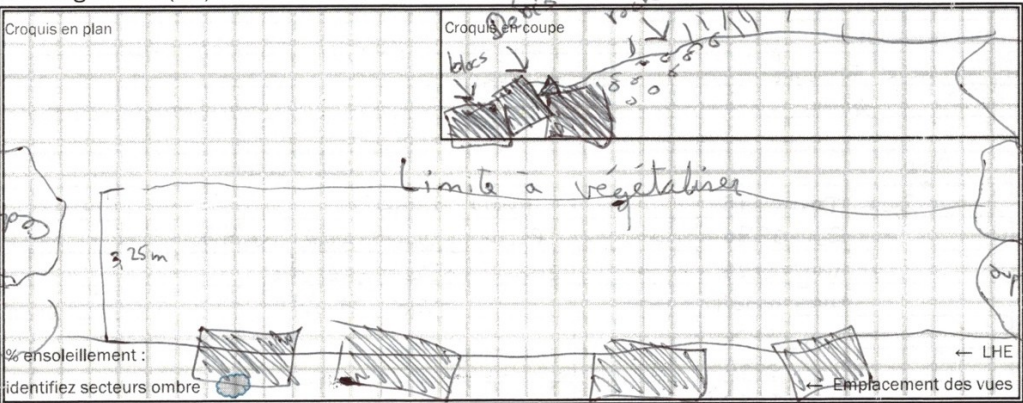
Fiche de caractérisation de la zone	
Fiche # : 05-2395	Localisation GPS centre : 48°26'52.66 N 70 59 28.5W
Nom du client : Lucien Marin	Secteur : 5
Adresse : 2395 ch. des Villas	Lot # :
Téléphone : 418-543-3735	Rempli par : Phyllis Gagné
Courriel :	Date : 22 juin 2022
Ligne des hautes eaux (LHE)	
Nom du plan d'eau : Riv Saguénay	Heure :
Hauteur marée :	Hauteur LHE :
Distance LHE :	Hauteur LHE :
Méthode détermination LHE : Erosion	Botanique simplifiée ou non-informations propriétaire-sommet mur-côte maximale ouvrage-cru réco. 2ans, etc.
Localisation et mesures du site	
Longueur rive : 18,5 m	
Pente % : 25% ou 15°	(hauteur du talus/profondeur talus x 100)
Profondeur à végétaliser : 3,25 m	Obstacles (m ²) 5 m ²
Aire à végétaliser (m ²) :

% de végétation naturelle déjà en place par superficie : 5% (seulement herbacées)	
Nombre d'arbres : 0	% couverture : 5%
Nombre d'arbustes : 0	% couverture : 0
Zone climatique : haie de cèdres = 2% herbacées 3%

Vent : Est ↙	Type écologique :
Type de sol	
Texture : Argileux	Argileux-Limoneux-Sableux-Graveleux-Loameux-Anthroposols-Roche
Composition : Pierres, argile (surd)	Léger-caillouteux-meuble-lourd-tourbeux
Richesse :	pauvre-moyen-riche
Humidité : humide	
Etat du talus : affaiblement, dénudé	dénudé-arbres déracinés-ravinement-affaiblement-arbres inclinés-recul à la base
Niveau d'érosion : 3	(1-2-3)

! Planter pour harmoniser entre les 2 terrains

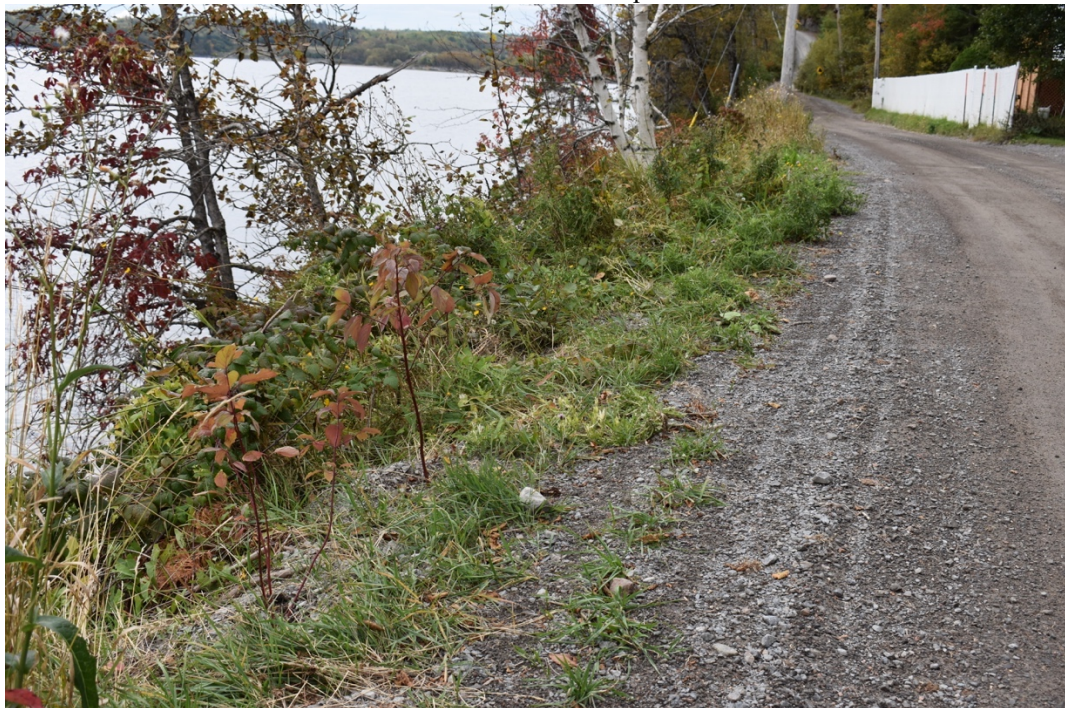
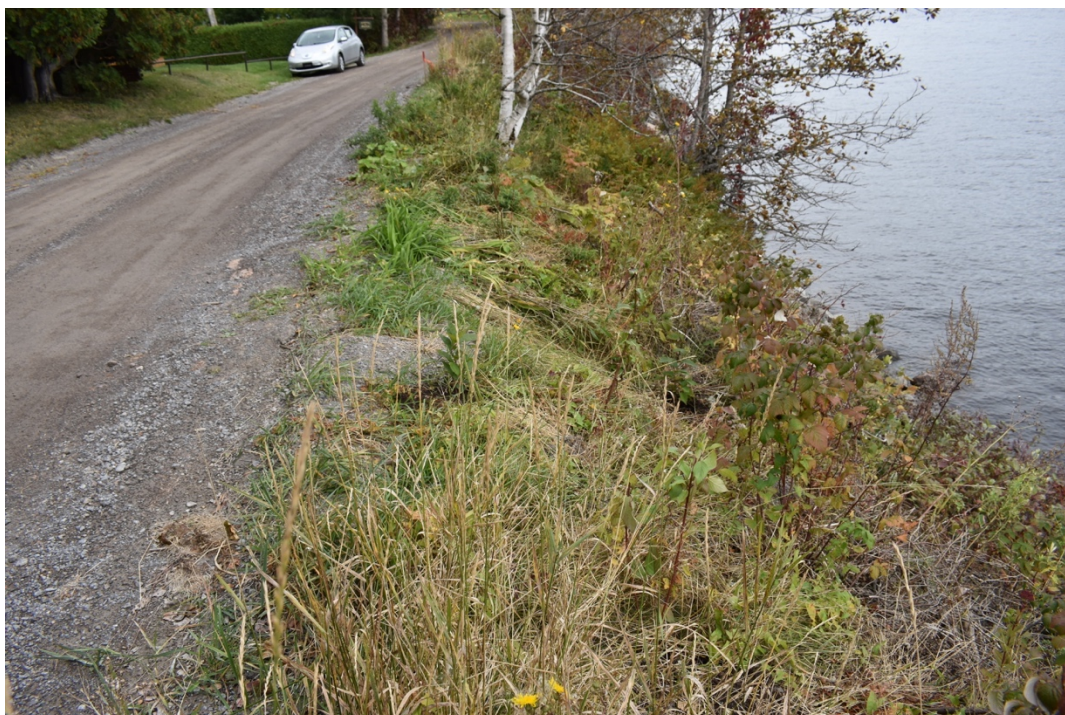
4 Chemin Terres-Rompues

Photos des aménagements réalisés Suivi plantation 2022
