RESTAURATION CÔTIÈRE À L'ANSE-SAINT-JEAN
RAPPORT D'ACTIVITÉ DES TRAVAUX D'AMÉNAGEMENT
RÉALISÉS PAR LE COMITÉ ZIP SAGUENAY-CHARLEVOIX
FÉVRIER 2024

Résumé

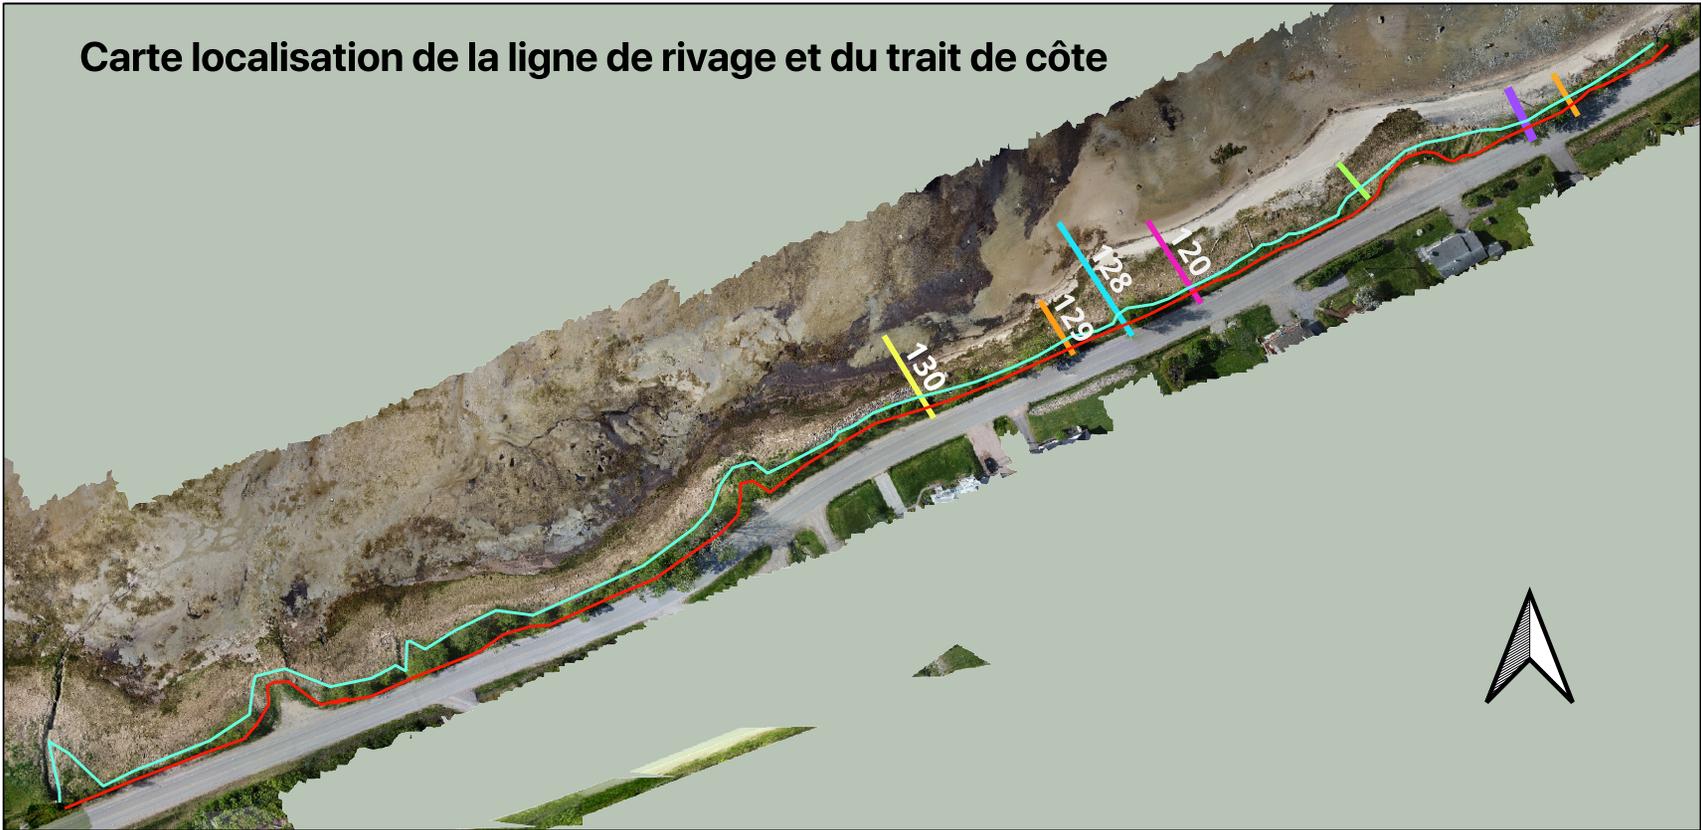
Figure 3 Carte de localisation de la ligne de rivage et du trait de côte

L'analyse de la cartographie produite, des levés topographiques et mesures de pente nous ont permis de localiser la ligne de rivage et le trait de côte (Figure 3). Les données acquises et analysées lors des étapes précédentes nous ont servi à prendre des décisions quant au choix des méthodes de lutte contre l'érosion et au dimensionnement des ouvrages lors de l'étape de la planification des travaux.

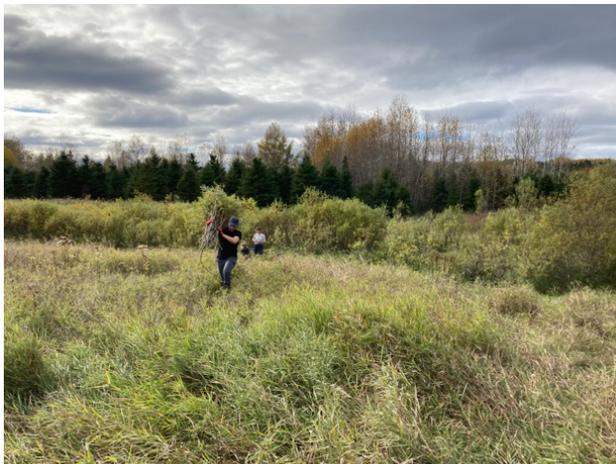
Figure 11 Récolte des tiges de saule

La récolte des tiges de saule s'est faite le 16 octobre 2023 alors que la plante tombe en dormance pour l'hiver. À partir du début octobre environ, les bourgeons sont matures et la sève a remonté dans les branches de la plante. Le moment choisi pour la récolte des tiges est primordial pour la reprise des tiges au printemps suivant alors qu'elles seront installées sur la rive sous forme d'aménagements. Les tiges récoltées mesurent environ deux (2) mètres de longueur. Les espèces de saule récoltés sont du type arbustifs (*Salix discolor*) et (*Salix eriocephala*). La récolte a été faite sur un terrain de la ville de Saguenay localisé sur le site de l'ancienne municipalité de Saint-Jean-Vianney. Au total, 1600 tiges de saule ont été récoltées pour l'ensemble des travaux.

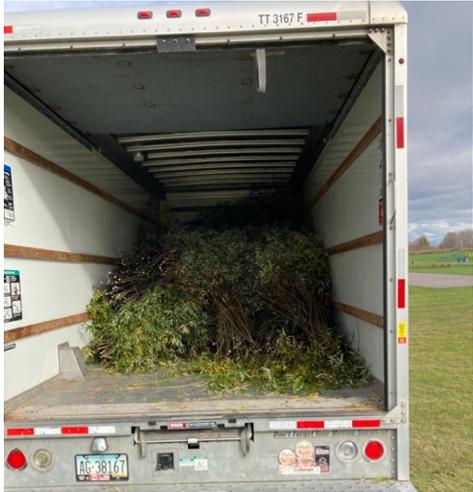
Figure 13 Tiges prêtes pour le transport

Les tiges ont été mises en ballots de 50 tiges pour ensuite être entassées dans un camion Uhaul. La manutention s'est faite avec grande précaution pour ne pas abîmer les bourgeons. Selon la littérature, nous disposons d'un délai d'environ 48 heures pour installer les tiges sur la rive. Passé cette durée, des soins supplémentaires sont nécessaires pour éviter que les tiges ne sèchent ou que les bourgeons éclosent. Dans le cas où certaines tiges n'auraient pas été installées, arroser les tiges ou couvrir avec une bâche pourrait permettre d'allonger la durée de cette période. L'entreposage dans le camion est aussi un bon moyen de garder les tiges en vie plus longtemps, car l'endroit est frais et à l'abri de la lumière.
