# Portrait initial des sites potentiels de restauration et Rapport de priorisation

Présenté à Pêches et Océans Canada  
dans le cadre du *Fond de restauration des  
écosystèmes aquatiques*

Mars 2024

**ZIP Saguenay-Charlevoix**

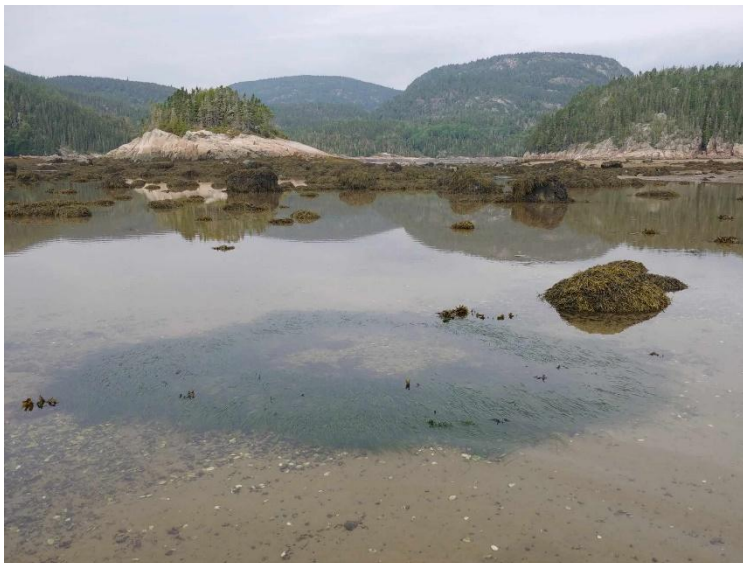
Tout d’abord, les zostères sont réparties de façon éparse. Il y a une tale principale d’une plus grande superficie et plusieurs petites tales éloignées dans la slikke (Photographie 6). La localisation de la zostéraie a été évaluée à partir de données récoltées d’études réalisées entre 1987 et 2009 (MPO, 2009). Ensuite, le schorre inférieur possède un recouvrement continu (75 à 100%). Cependant, aucune donnée n’a été recueillie sur les espèces végétales présentes étant donné que le marais n’a pas pu être parcouru à pied, mais seulement par drone. Il en va de même pour le schorre supérieur, la zone boisée et possiblement une prairie humide.

*Photographie 6. Tale de zostère à l'anse du Chafaud aux Basques.*

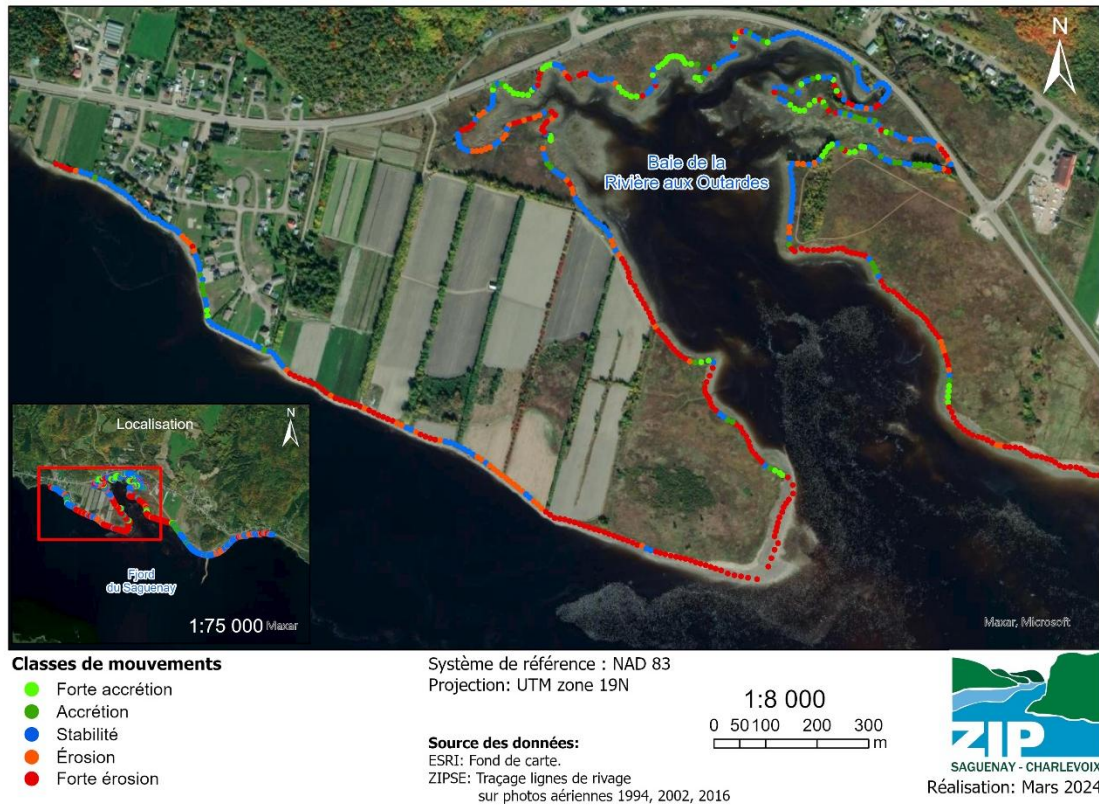
Figure 8. Évolution de la zone côtière des battures de Saint-Fulgence Ouest entre 1994 et 2020.

Les Figure 8Figure 9 illustrent la dynamique côtière du secteur ouest et est des battures de Saint-Fulgence, respectivement. Les classes de mouvements sont associées à l'évolution totale entre 1996 et 2020. Par exemple, le plus long segment identifiant une forte érosion du côté ouest a eu un recul moyen de -25,55 m correspondant à un recul de -0,91 m/an tandis que le segment de forte érosion du côté est a eu un recul semblable de -26,72 m (-0,95 m/an). Une année intermédiaire, soit 2006 dans ce cas-ci, a également été photo-interprétée et les résultats ont été pris intégrés aux résultats finaux.

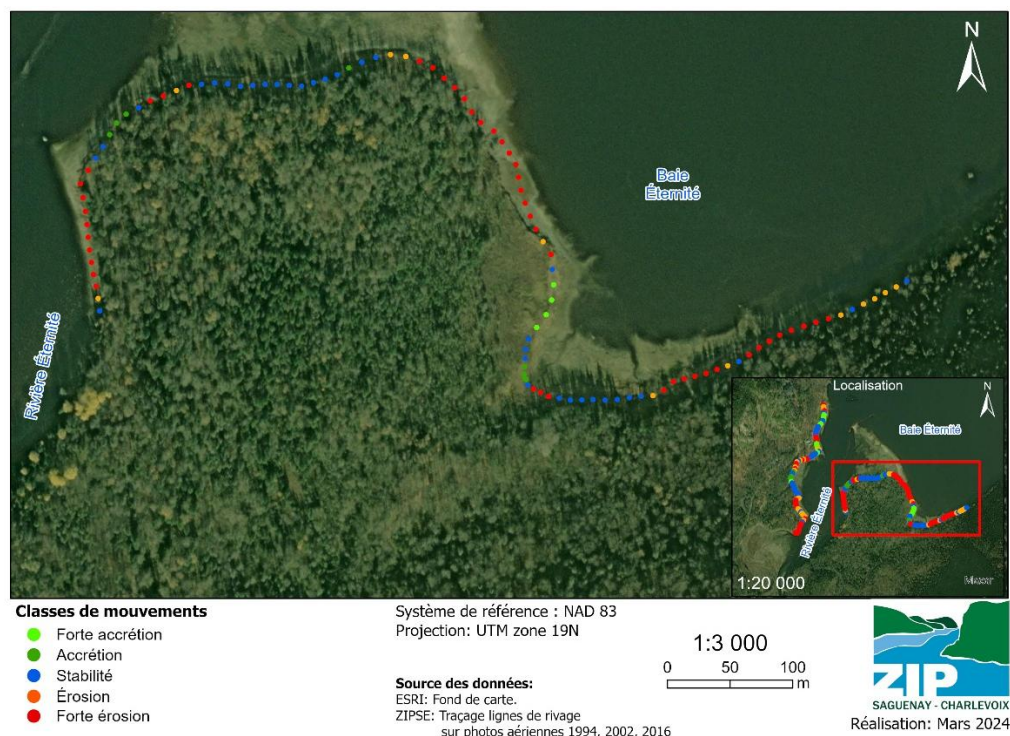
Figure 11. Évolution de la zone côtière de la baie Éternité est entre 1994 et 2020.

Les Figure 11Figure 12 illustrent la dynamique côtière du secteur est et ouest de la baie Éternité, respectivement. Les classes de mouvements sont associées à l'évolution totale entre 1994 et 2020. Par exemple, le plus long segment identifiant une forte érosion a eu un recul de -10,58 m

entre 1994 et 2020 pour une moyenne de -0,5 m/an. Une année intermédiaire, soit 2015 dans ce cas-ci, a également été photo-interprétée et les résultats ont été pris intégrés aux résultats finaux.

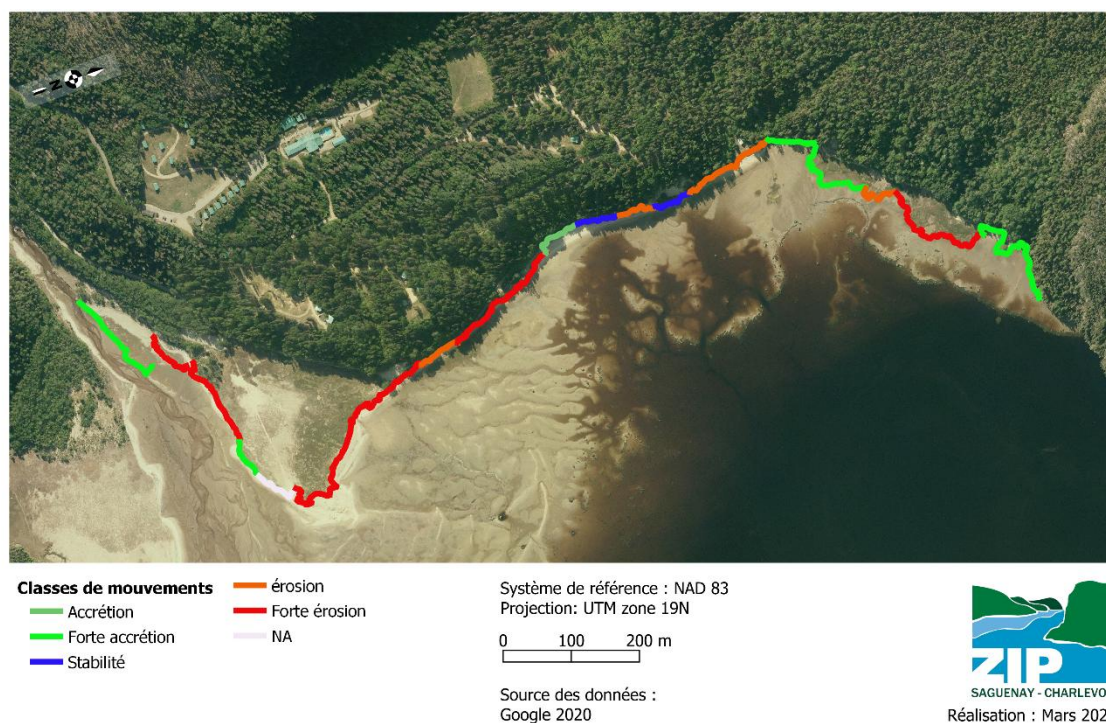
Figure 14. Évolution de la zone côtière de l'anse Saint-Étienne Nord entre 1994 et 2020.

Les Figure 14Figure 15 illustrent la dynamique côtière des secteurs nord et sud de l'anse Saint-Étienne, respectivement. Les classes de mouvements sont associées à l'évolution totale entre 1994 et 2020. Par exemple, le plus long segment identifiant une forte érosion du côté sud a eu un recul moyen de -36,93 m correspondant à un recul de -1,42 m/an. Ainsi, par année, ce segment est considéré comme favorable à une restauration étant donné que le recul par année est inférieur à -2 m/an. Une année intermédiaire, soit 2012 dans ce cas-ci, a également été photo-interprétée et les résultats ont été pris intégrés aux résultats finaux.

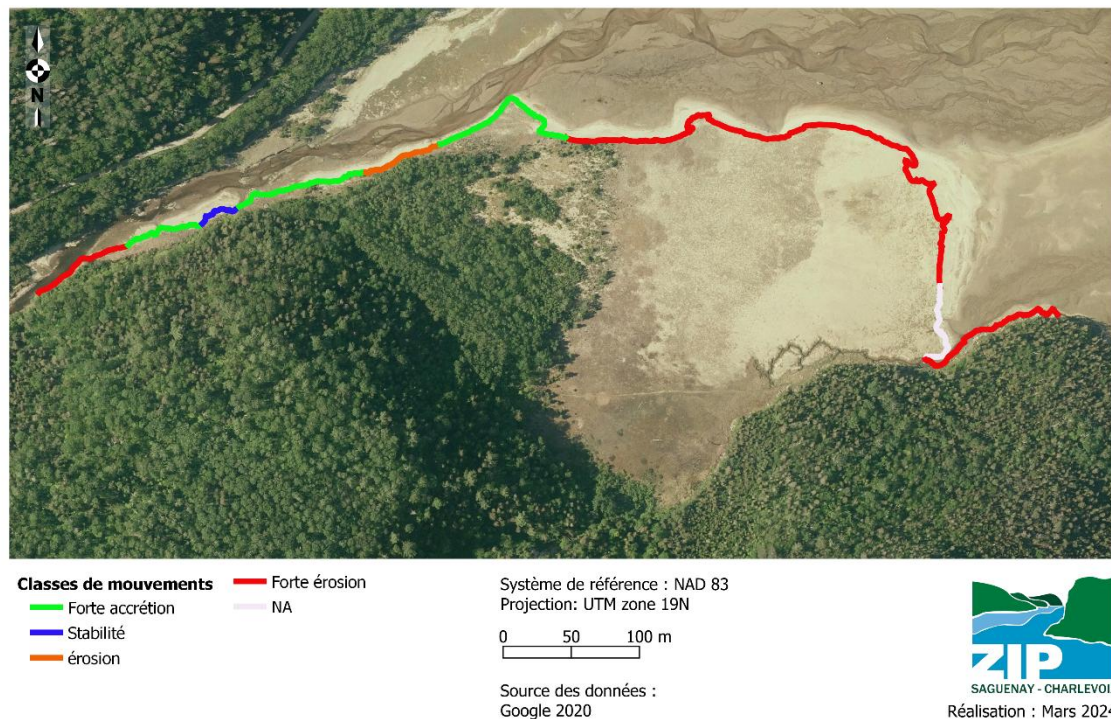
Figure 15. Évolution de la zone côtière de l'anse Saint-Étienne Sud entre 1994 et 2020.

Du côté sud, il y a deux segments de côte optimaux à la restauration de 50 m, séparés par un plus long segment favorable et un plus court non envisageable. La longueur des trois segments favorables est de 50 m, 150 m et 300 m. De plus, deux segments de 100 m et un segment de 50 m sont non-envisageable pour la restauration. Du côté nord, il y a quatre grands segments optimaux variant entre 50 m et 150 m. Il y a ensuite cinq segments favorables pour ce secteur avec des longueurs variant entre 50 m et 300 m. De plus, il n'y a que quatre segments de 100 m, 100m, 150 m et 200 m considérés comme non envisageables.

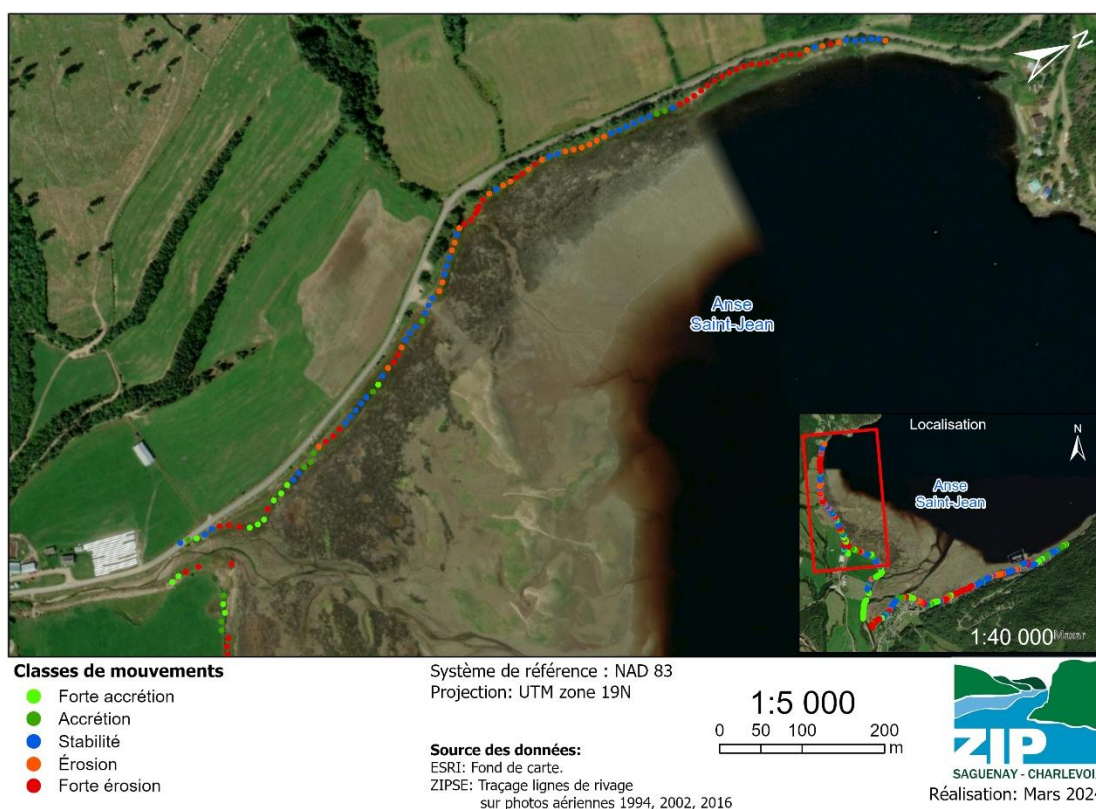
Figure 17. Évolution de la zone côtière de l'anse Saint-Jean Nord entre 1994 et 2020.

Les figures Figure 17 Figure 18 Figure 19 illustrent la dynamique côtière des secteurs nord, est et sud de l'anse Saint-Jean, respectivement. Les classes de mouvements sont associées à l'évolution totale entre 1994 et 2020. Par exemple, le plus long segment identifiant une forte érosion du côté nord a eu un recul moyen de -8,15 m correspondant à un recul de -0,99 m/an tandis que le segment de forte érosion du côté est a eu un recul de -12,59 m (-0,57 m/an). Une année intermédiaire, soit 2002 dans ce cas-ci, a également été photo-interprétée et les résultats ont été pris intégrés aux résultats finaux.

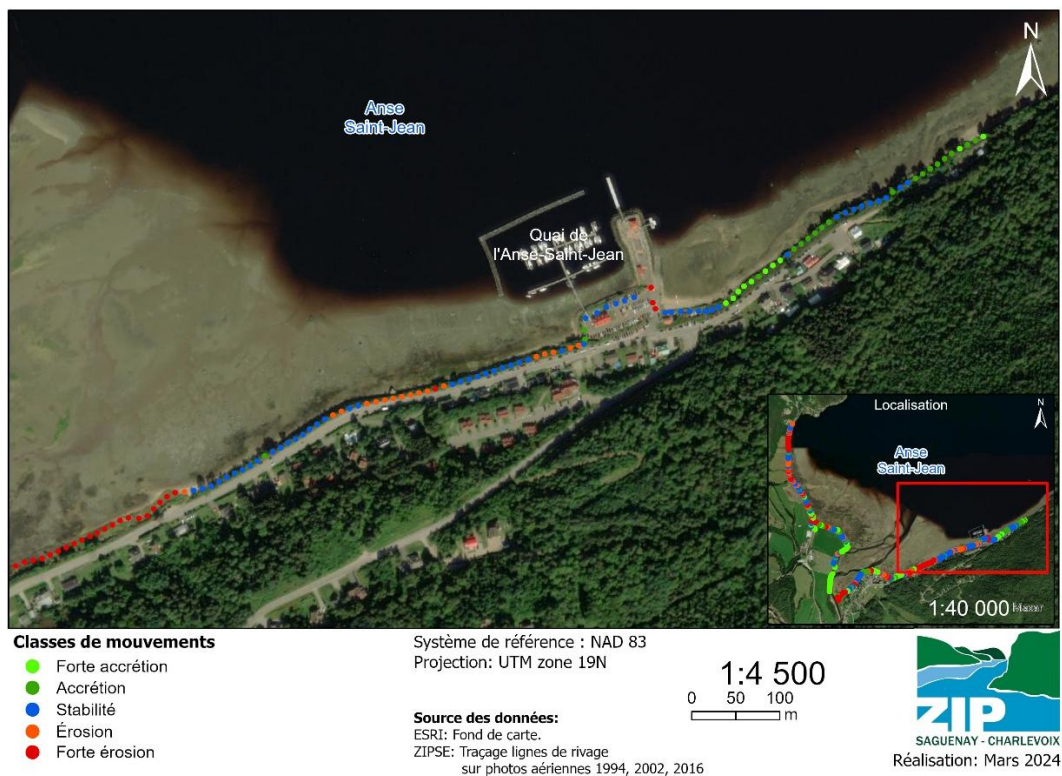
Figure 18. Évolution de la zone côtière de l'anse Saint-Jean Est entre 1994 et 2020.

sont optimaux pour des activités de restauration. Il y a cinq segments favorables pour ce secteur avec des longueurs de 31 m, 26 m, 8 m, 3 m et 26 m. De plus, il n'y a que trois segments de 4 m, 2 m et 1 m considérés comme non envisageables. Enfin, la longueur des segments optimaux du secteur sud varie entre 10 m et 60 m avec une moyenne de 2,6 m ; la longueur des segments favorables varie entre 10 et 210 m avec une moyenne de 5,5 m et enfin, la longueur des segments non envisageables varie entre 10 et 200 m, la moyenne étant de 4,46 m.

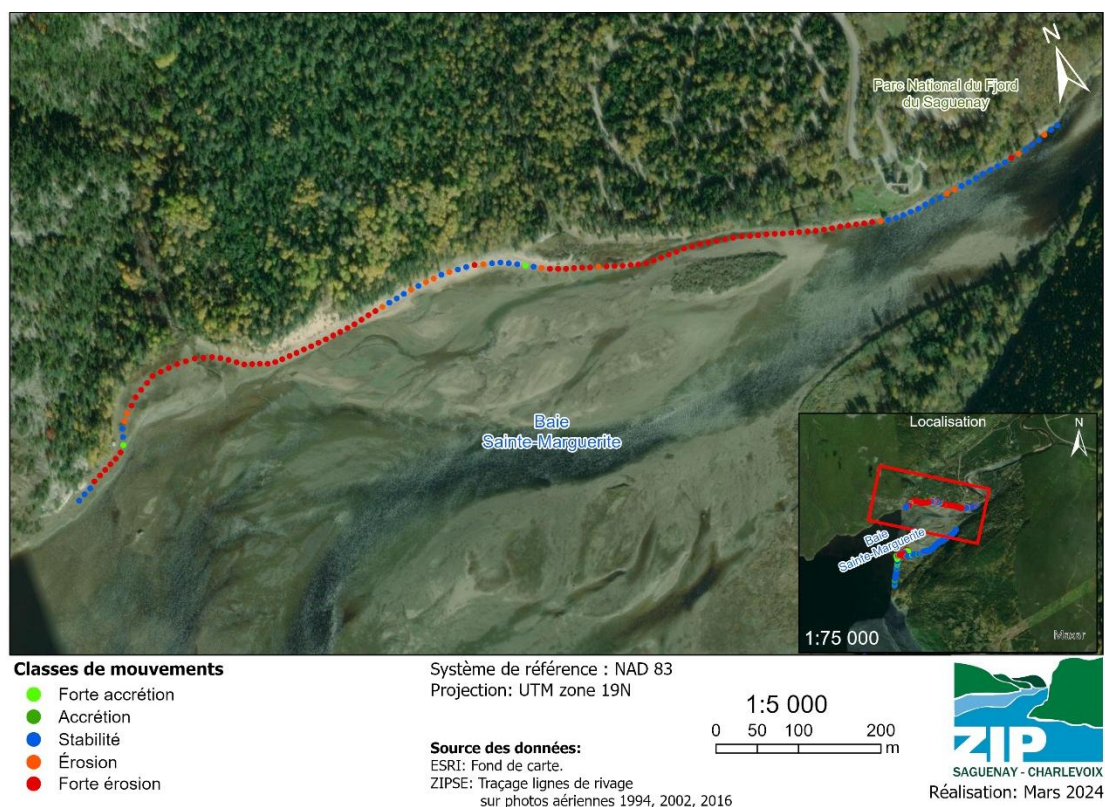
Les figures Figure 21 Figure 22 illustrent la dynamique côtière du secteur nord et sud de la baie Sainte-Marguerite, respectivement. Les classes de mouvements sont associées à l'évolution totale entre 1996 et 2020. Par exemple, les deux plus longs segments identifiant une forte érosion ont eu un recul moyen de -7,25 m et -12,55 m correspondant à un recul de -0,34 m/an et -0,59 m/an, respectivement. Une année intermédiaire, soit 2012 dans ce cas-ci, a également été photo-interprétée et les résultats ont été pris intégrés aux résultats finaux.

Figure 21. Évolution de la zone côtière de la baie Sainte-Marguerite Nord entre 1996 et 2020.

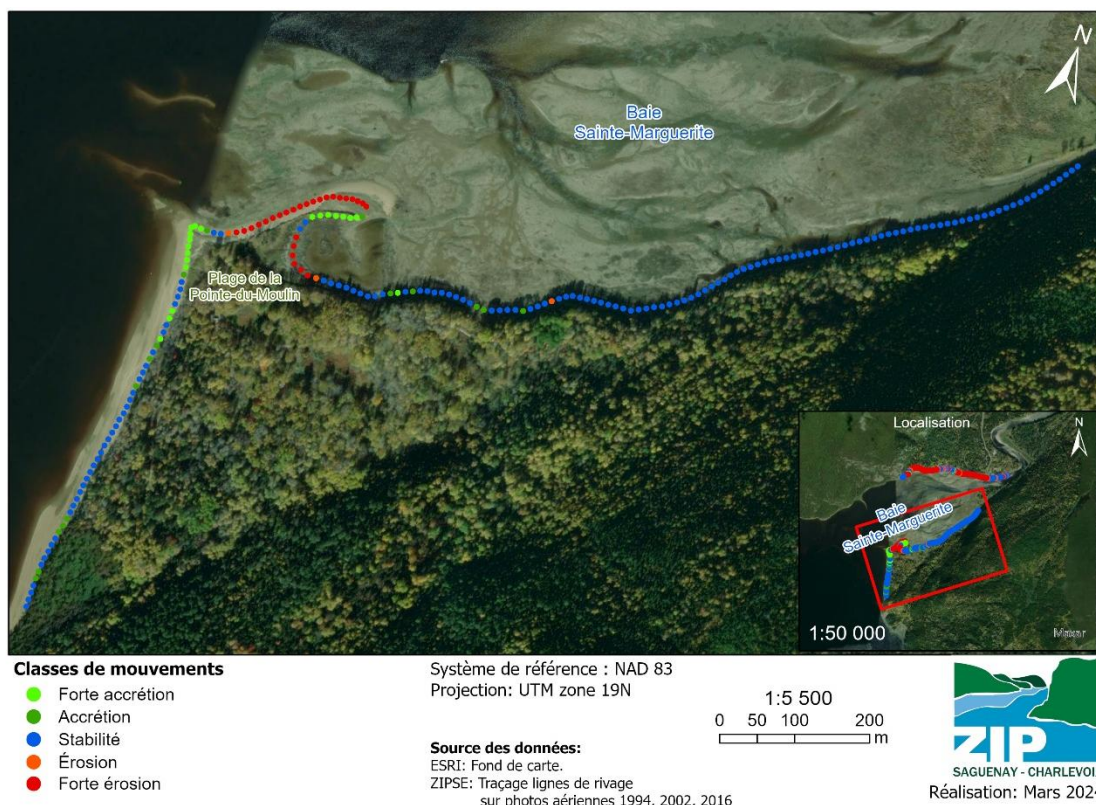
Figure 22. Évolution de la zone côtière de la baie Sainte-Marguerite Sud entre 1996 et 2020.

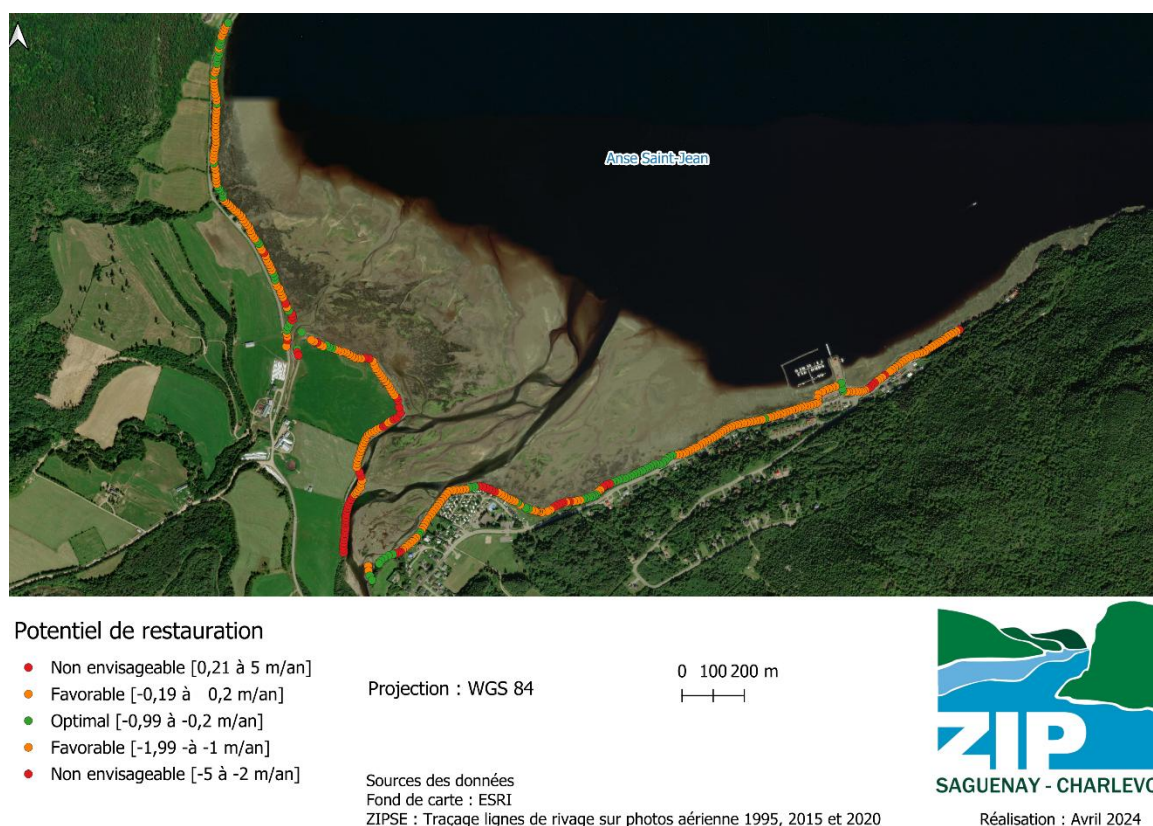
Le pointage accordé est basé sur les figures Figure 23Figure 24Figure 25Figure 26Figure 27 illustrant le potentiel de restauration de la côte de chaque secteur selon le taux de recul ou d'accrétion par année entre 1994 et 2020. Ces figures permettent de localiser les zones où un effort d'action de restauration est pertinent.

Figure 23. Potentiel de restauration de la zone côtière de l'anse Saint-Jean selon le taux de recul ou d'accrétion par année, entre 1994 et 2020.

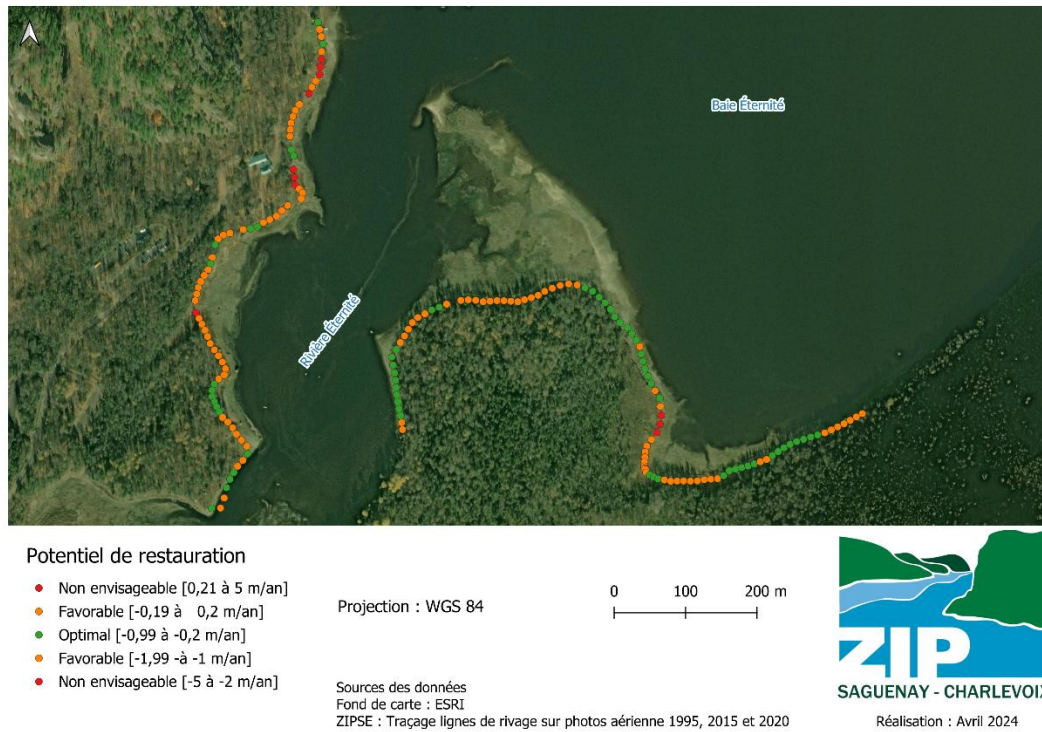
Figure 24. Potentiel de restauration de la zone côtière de la baie Éternité selon le taux de recul ou d'accrétion par année, entre 1994 et 2020.

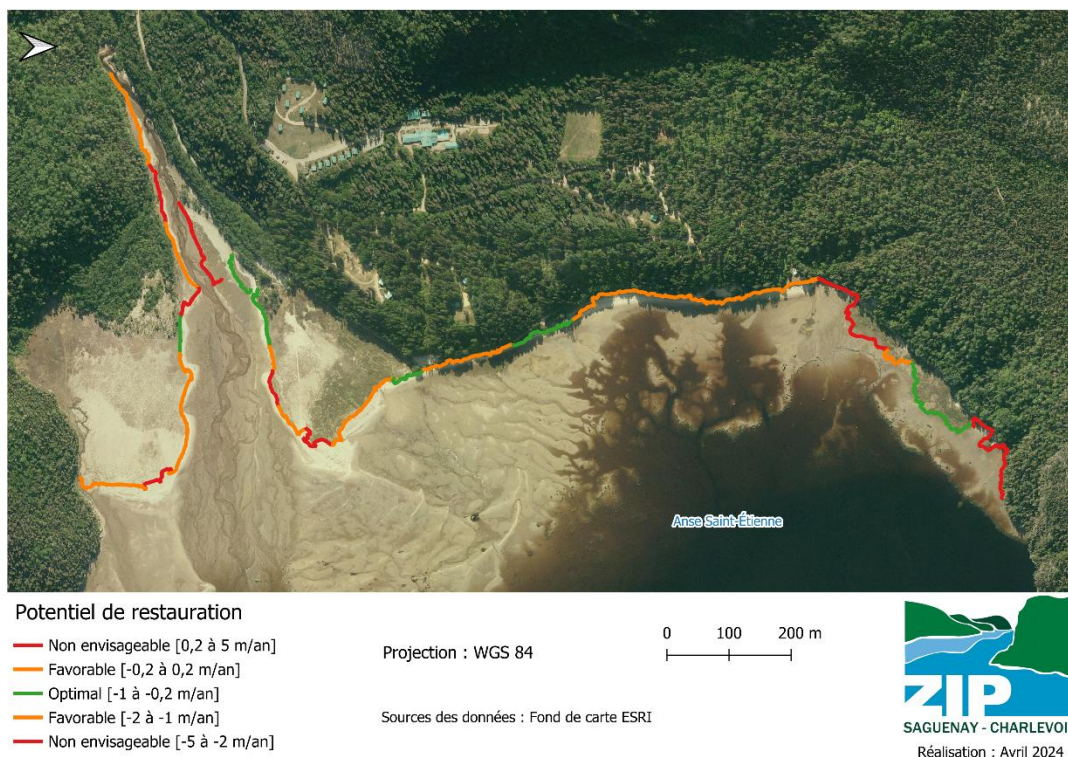
Figure 25. Potentiel de restauration de la zone côtière de l'anse Saint-Étienne selon le taux de recul ou d'accrétion par année, entre 1994 et 2020.

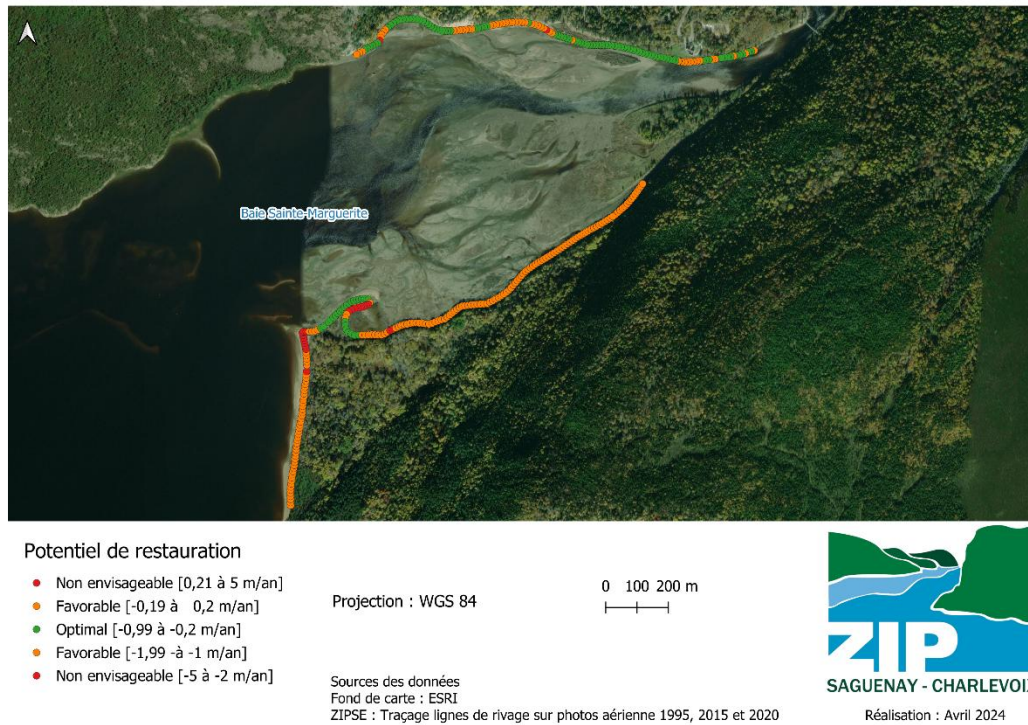
Figure 26. Potentiel de restauration de la zone côtière de la baie Sainte-Marguerite selon le taux de recul ou d'accrétion par année, entre 1996 et 2020.

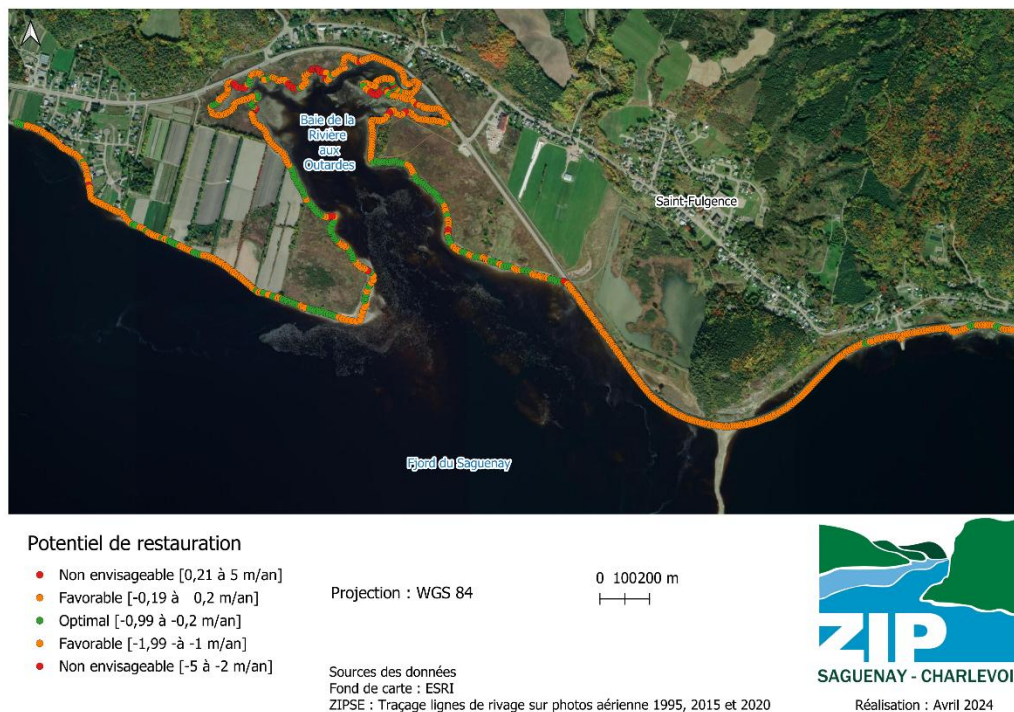
Figure 27. Potentiel de restauration de la zone côtière des battures de Saint-Fulgence selon le taux de recul ou d'accrétion par année, entre 1994 et 2020.
