# Aménagement complémentaire d'un marais de scirpe américain à l'embouchure de la rivière Ha! Ha!

Compte rendu des travaux réalisés en 2013

60297893

Octobre 2013

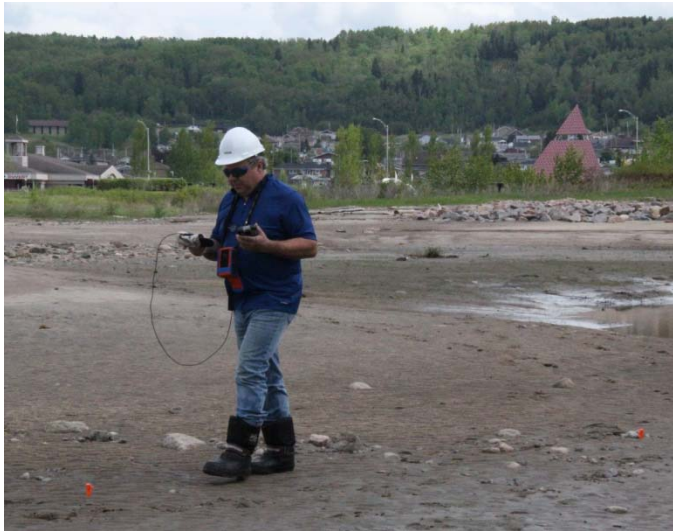
**Photo 1 : Prise de données avant la plantation**

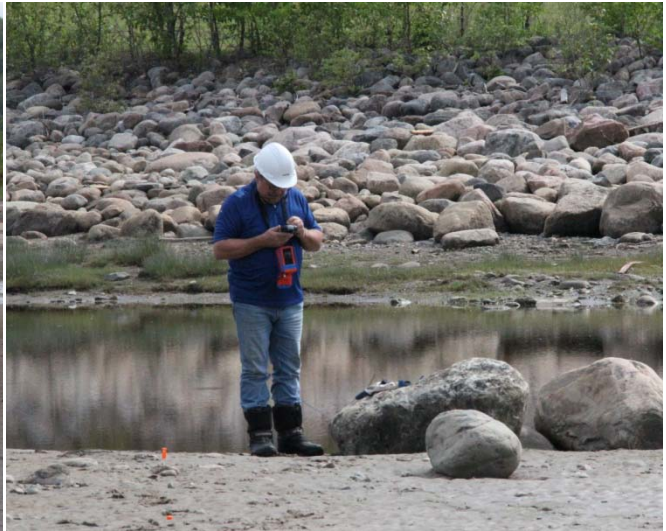
**Photo 2 : Prise de données avant la plantation**

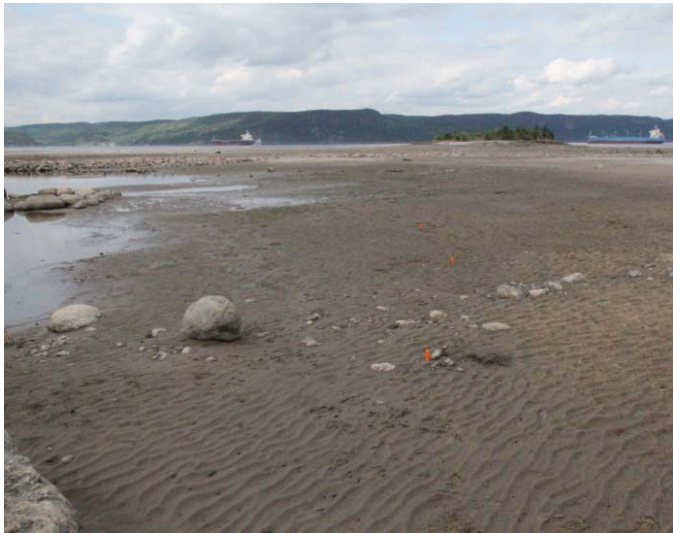
**Photo 3 : Lagune avant les plantations**

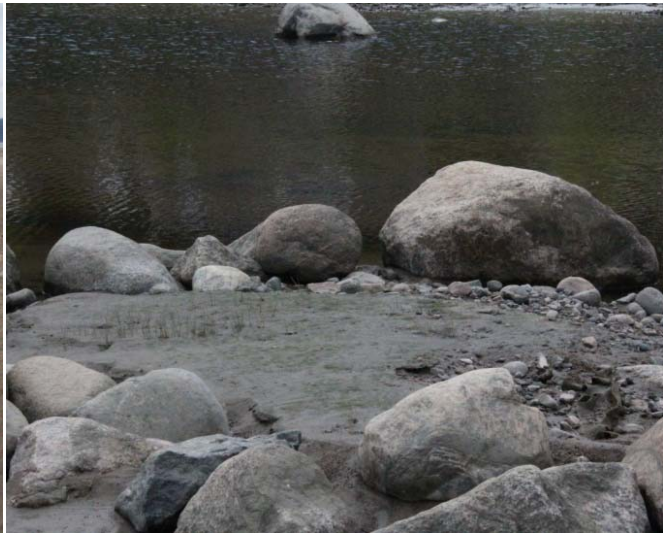
**Photo 4 : Butte et enrochement aménagés avant les plantations**

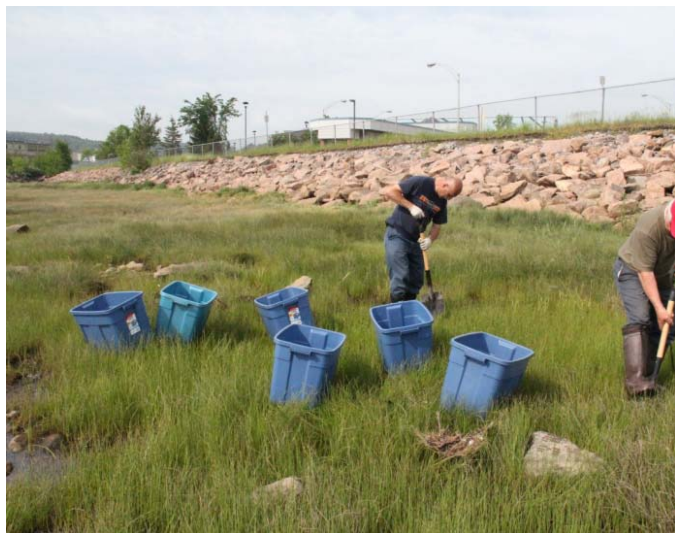
**Photo 5 : Prélèvement d'herbier de carex**

De plus, une trentaine d'herbiers de carex paléacé d'une dimension d'environ 15 cm x 15 cm x 15 cm ont été prélevés dans la baie des Ha! Ha! le 25 juin à l'intérieur du milieu humide face au terminus d'autobus de l'arrondissement de La Baie pour être réimplantés la journée même en bordure de la lagune à l'intérieur de deux enrochements submergés.

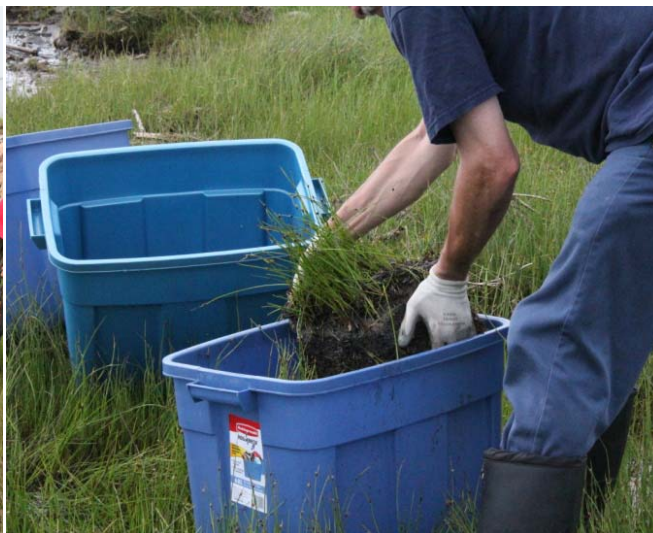
**Photo 6 : Prélèvement d'herbier de carex**

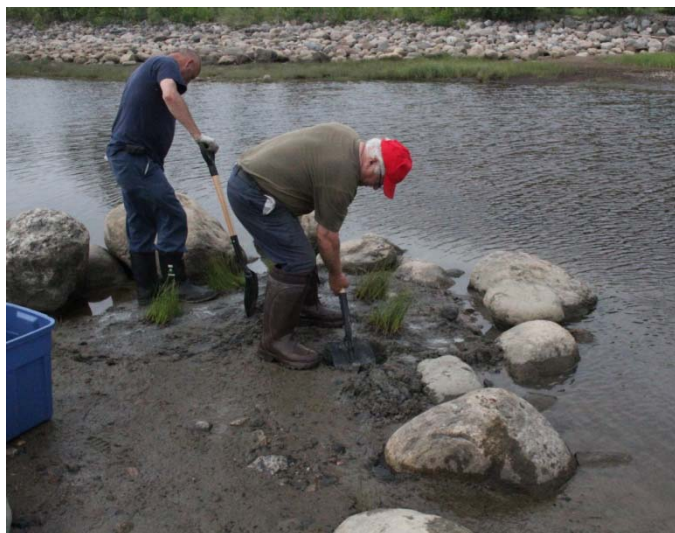
**Photo 7 : Plantation de carex**

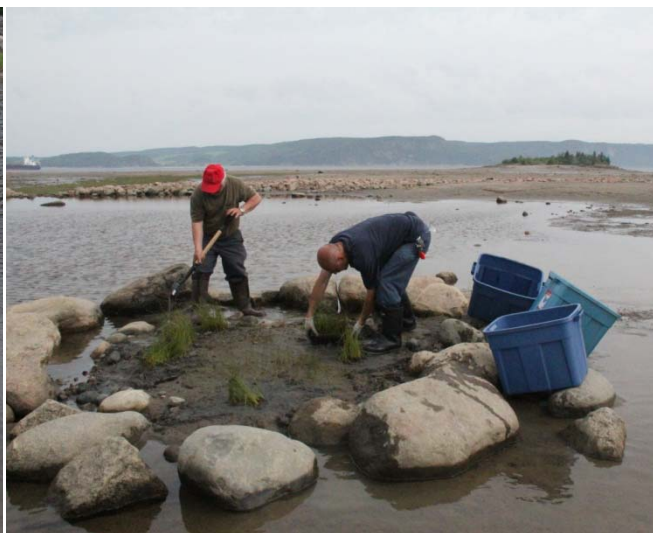
**Photo 8 : Plantation de carex**

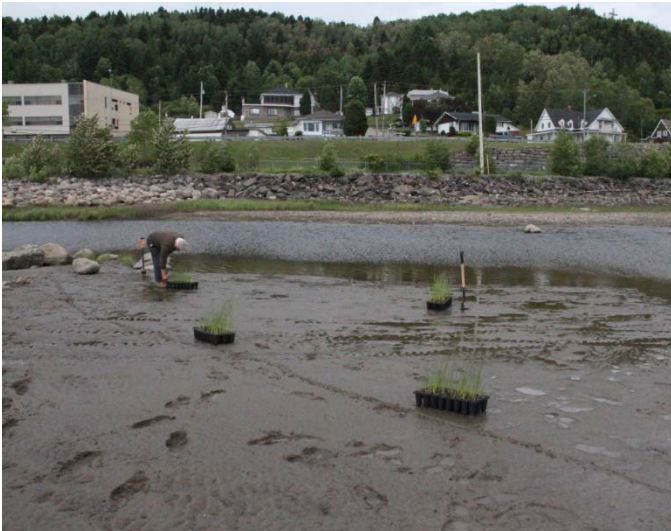
**Photo 9 : Plantation de scirpe**

Les 600 plants de scirpe d'Amérique ont été livrés à Saguenay le 26 juin 2013 vers 10h00 et ont été immédiatement plantés par une équipe d'employés de la ZIP Saguenay. Chaque tige a été plantée en quinconce à une distance de 75 cm. À la fin des plantations, la limite des plantations a été relevée au DGPS avec une précision submétrique puis reportée sur la carte 2.

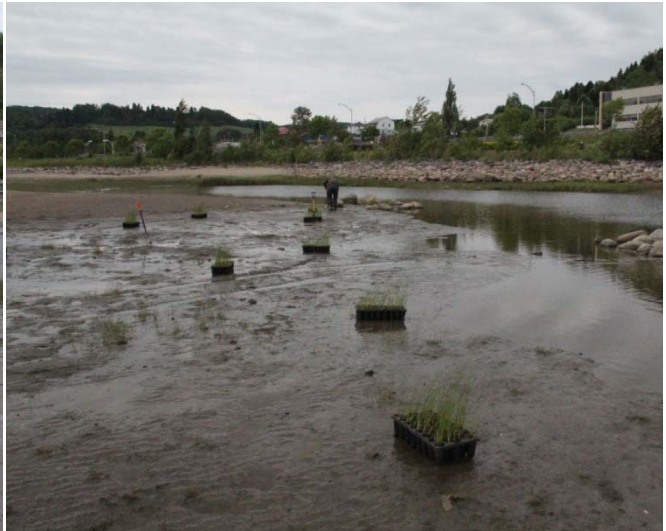
**Photo 10 : Plantation de scirpe**

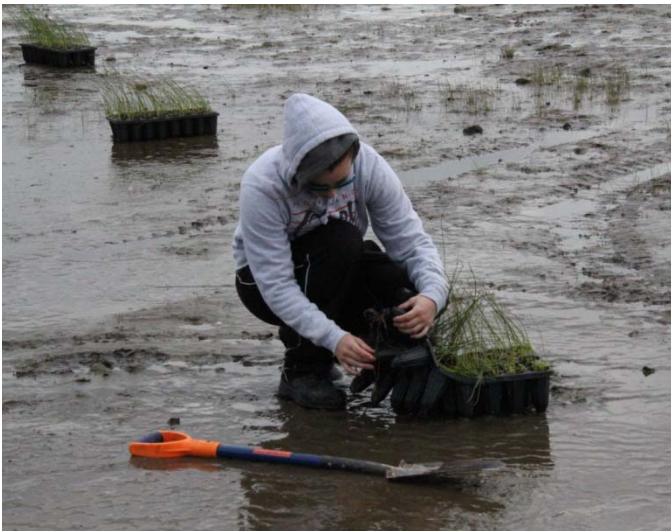
**Photo 11 : Plantation de scirpe**

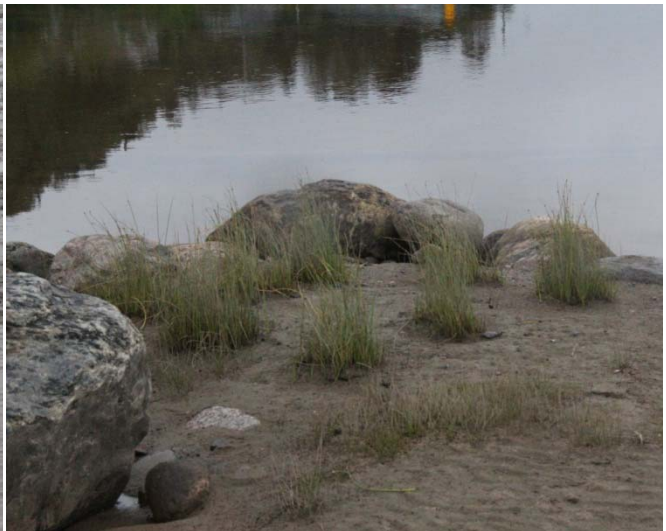
**Photo 12 : Enrochement après la plantation**

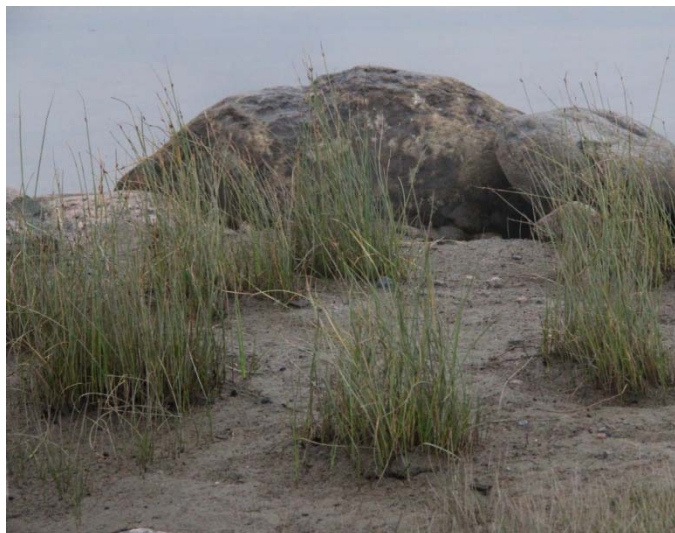
**Photo 13 : Enrochement après la plantation**

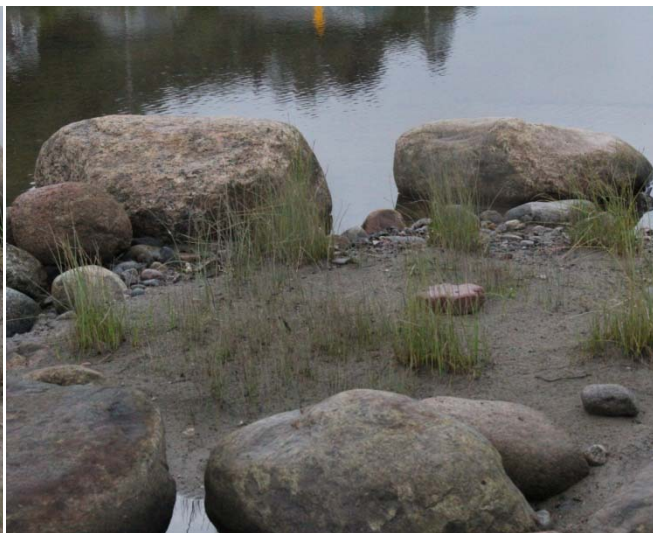
**Photo 14 : Enrochement après la plantation**

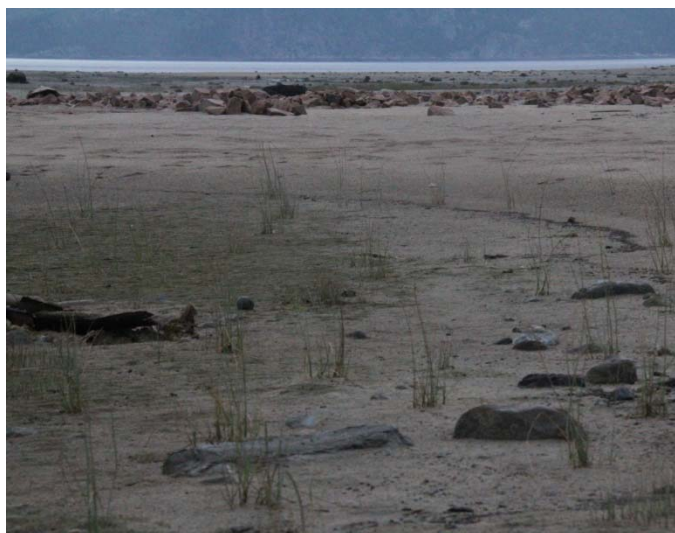
**Photo 15 : Lagune après la plantation de scirpe**

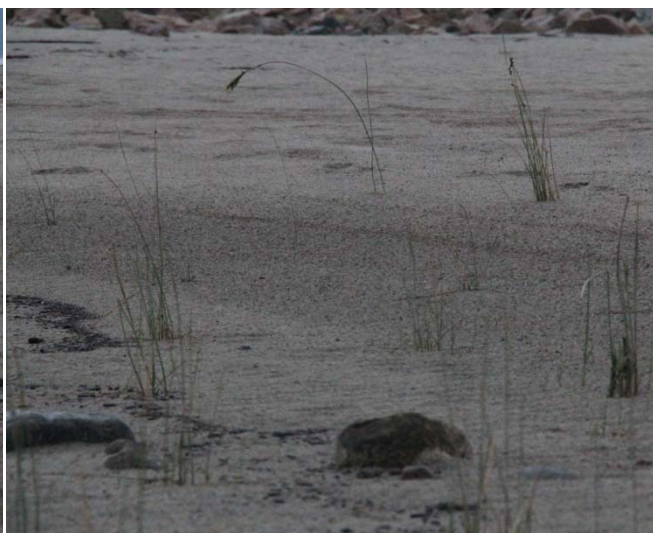
**Photo 16 : Lagune après la plantation de scirpe**
